Commune : AIGUES-VIVES

Maison à l'entrée du village près de la RD 206

Code : DDTM_MV_15

**12 Novembre 1999**

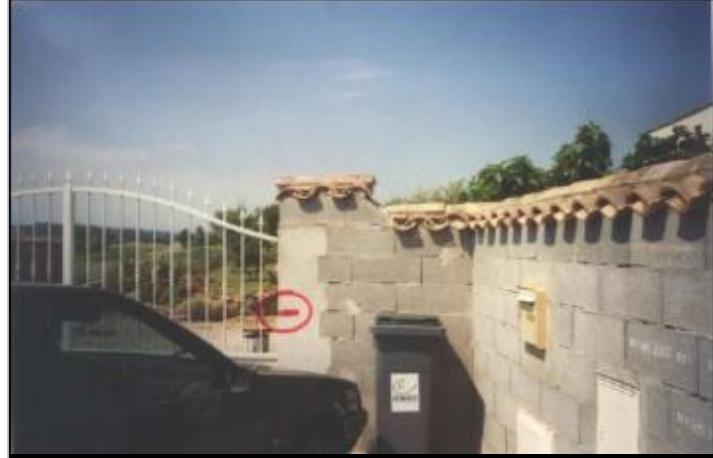
Trait de peinture mur de clôture
