Commune : **AIGUES-VIVES**

Maison à l'entrée du village près de la RD 206

Code : DDTM_MV_15

Nature de l'inondation : **Débordement de cours d'eau**

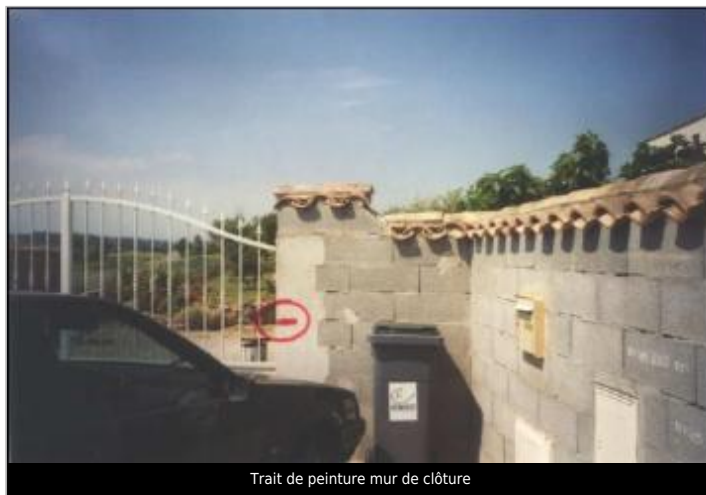
Trait de peinture mur de clôture

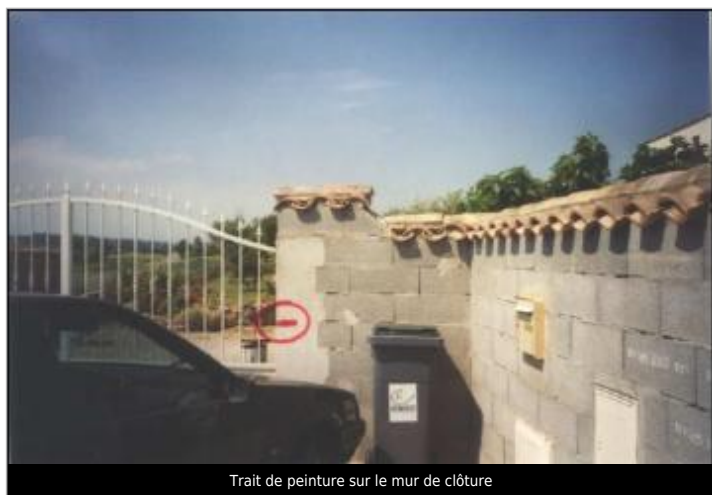
Nature du repère : **Marque peinture ou encre**

État du repère : Disparu

Trait de peinture sur le mur de clôture

Altitude calculée de l'eau (en m) : 60.96
