Commune : **AIGUES-VIVES**

Maison à l'entrée du village près de la RD 206

Code : DDTM_MV_15

12 novembre 1999

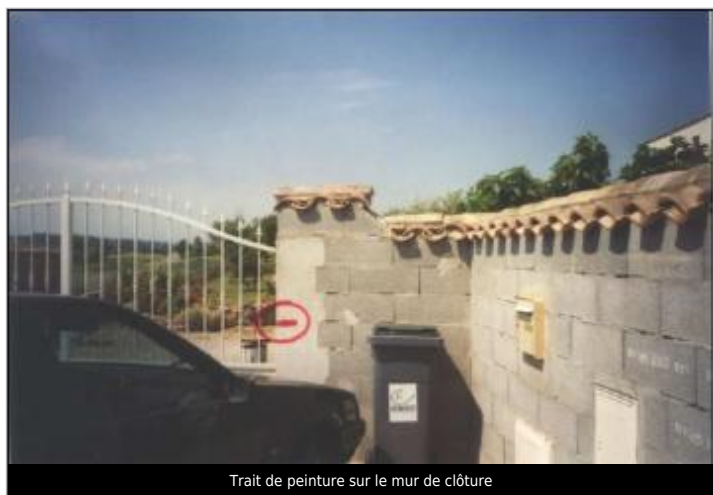
Nature du repère : **Marque peinture ou encre**

État du repère : Disparu

Trait de peinture sur le mur de clôture

Différence entre le niveau d'eau et la référence (en m) : 1.000 m

Altitude calculée de l'eau (en m) : 60.96 m
