Commune : AIGUES-VIVES

## Maison à l'entrée du village près de la RD 206

Code : DDTM\_MV\_15

**12 Novembre 1999**

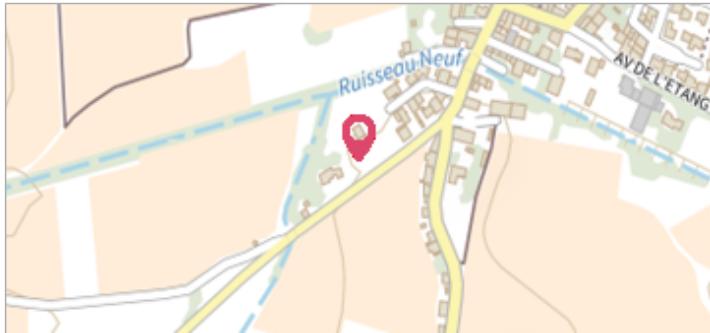
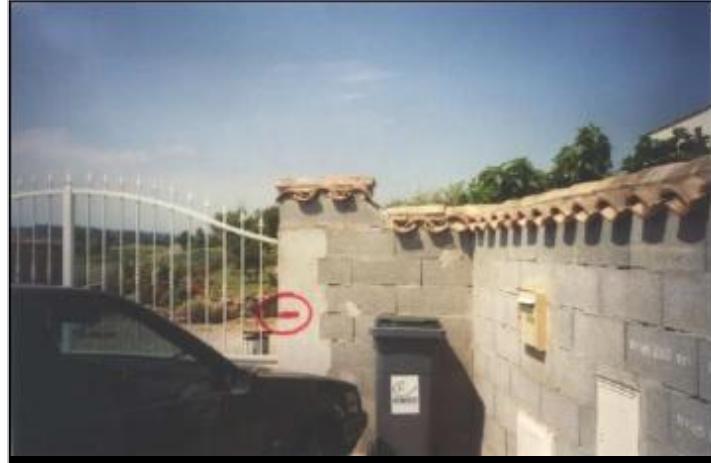
Trait de peinture mur de clôture

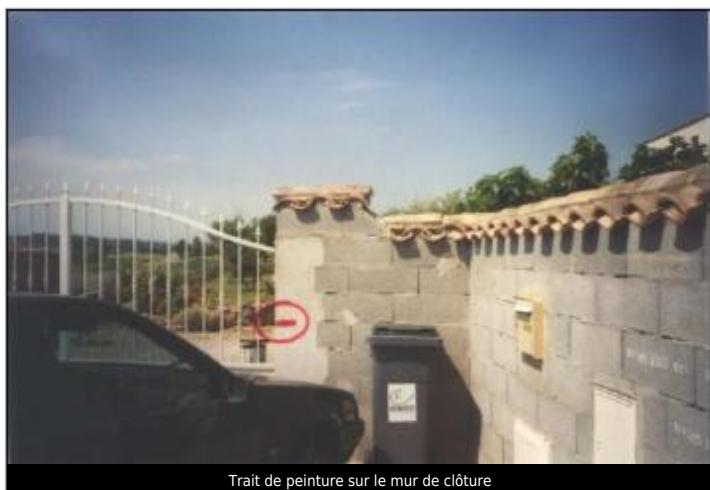
Altitude calculée de l'eau : **60.96 m**

Nature du repère : Marque peinture ou encre

Trait de peinture sur le mur de clôture

État du repère : Disparu
