Commune : **AIGUES-VIVES**

Façade de l'atelier municipal

Commentaires : Ruisseau du Réal

Code : DDTM_MV_18

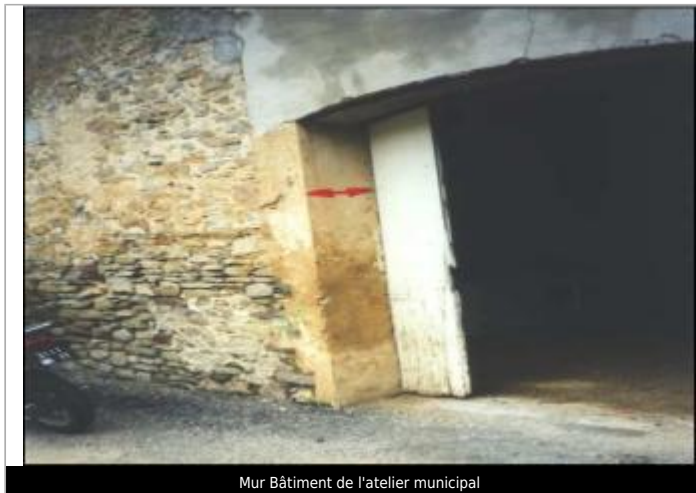
Mur Bâtiment de l'atelier municipal

Nature du repère : **Marque peinture ou encre**

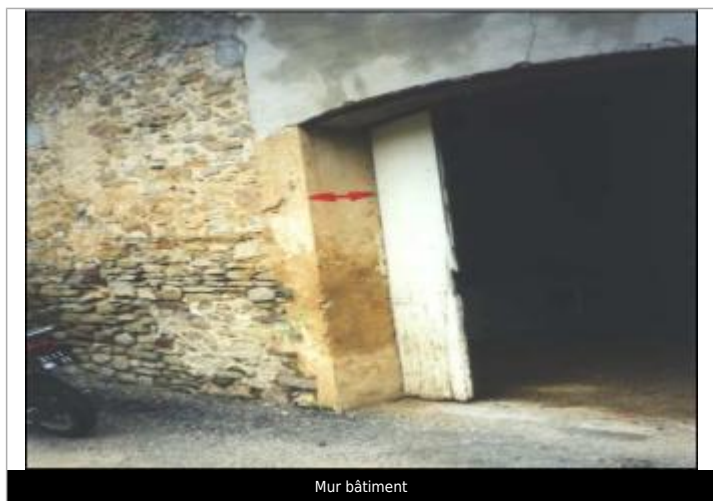
Différence entre le niveau d'eau et la référence (en m) : 2.050 m

Altitude calculée de l'eau (en m) : 60.41

Mur bâtiment
