Commune : **AIGUES-VIVES**

## Façade de l'atelier municipal

Commentaires : Ruisseau du Réal

**12 novembre 1999**

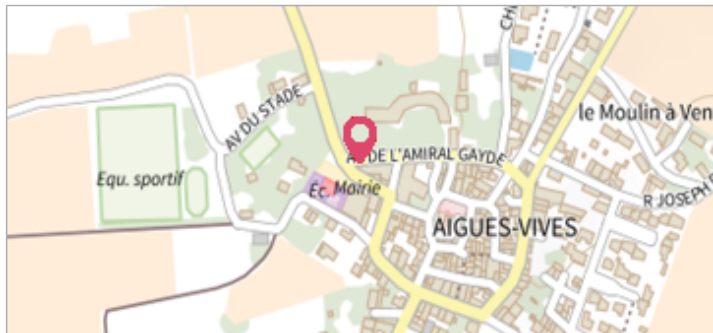
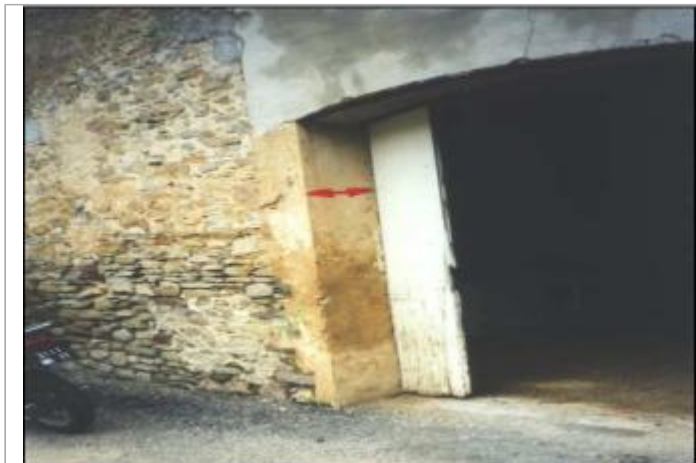
Mur Bâtiment de l'atelier municipal

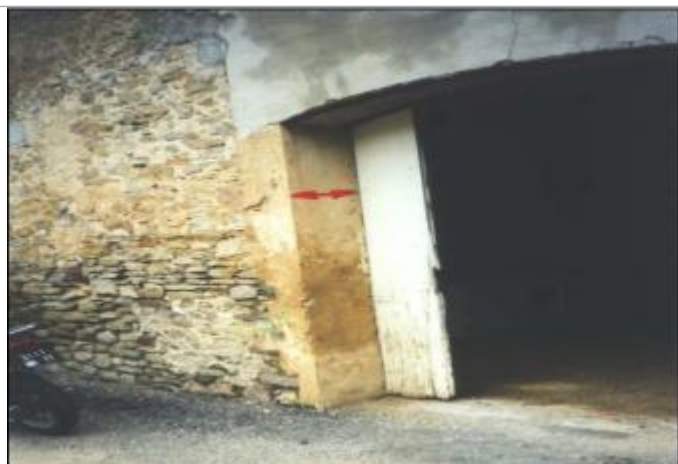
Nature du repère : **Marque peinture ou encre**

Différence entre le niveau d'eau et la référence (en m) : 2.050 m

Altitude calculée de l'eau (en m) : 60.41 m

Mur bâtiment
