Commune : **BEAUMONTEL**

Rivière : **La Risle**

Jardin de l'habitation au 5 route de Nassandres.

SOURCE DE REPÉRAGE : ETUDE HYDRAULIQUE DE LA RISLE AVAL - 01/12/2002

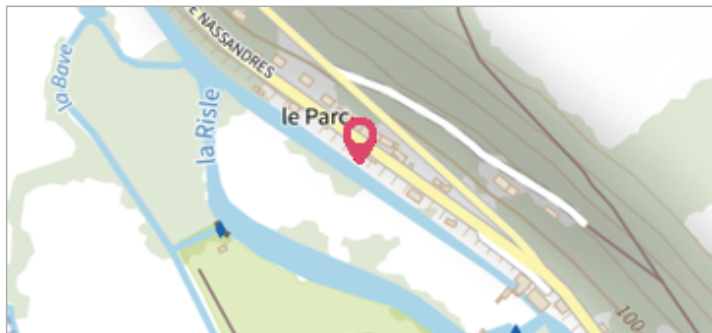
Commentaires : Du fait de l'abandon de la turbine hydroélectrique située dans le moulin en amont, le bras n'est plus convenablement alimenté. Il s'est donc progressivement transformé en bras mort (ce qui provoque un envasement). En période de fortes crues, il arrive même que le courant aille de l'aval vers l'amont, en raison de la confluence avec la Risle une centaine de mètres en aval.

Jardin de l'habitation au 5 route de Nassandres.

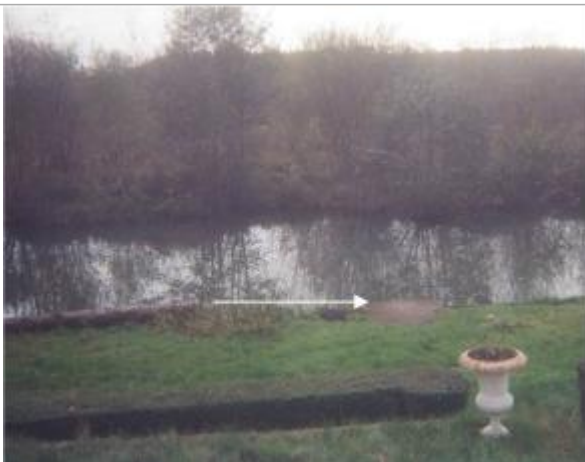
Mars 2001

Nature de l'inondation : **Débordement de cours d'eau**

L'eau est montée d'environ 2 cm au-dessus du ponton (Source: SAFEGE)
