Commune : **AIGUES-VIVES**

Le village - Bâtiment désaffecté

Code : DDTM_MV_21

12 Novembre 1999

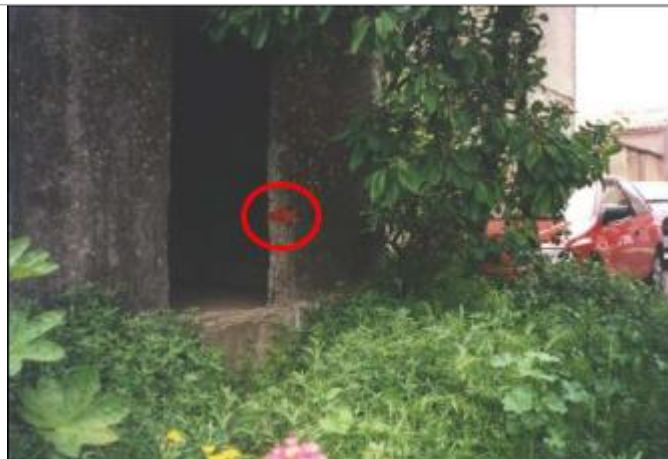
Commentaires : Ruisseau du Réal

mur bâtiment

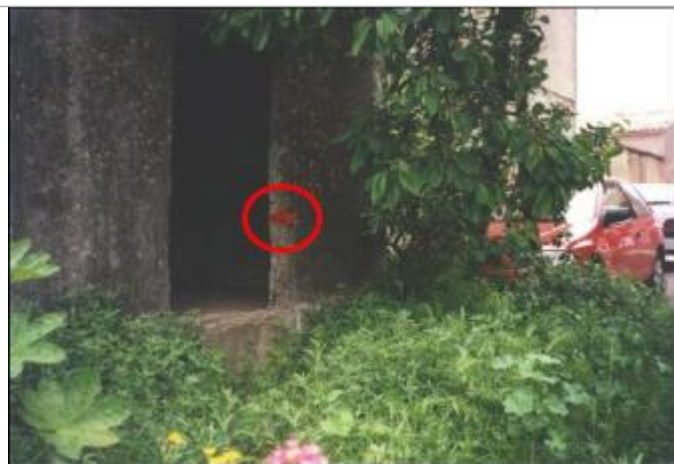
Nature du repère : **Document écrit**

Altitude de la référence (en m) : 59.290 m

Différence entre le niveau d'eau et la référence (en m) : 0.900 m

Altitude calculée de l'eau (en m) : 60.19

Mur bâtiment
