Commune : **NASSANDRES SUR RISLE**Rivière : **La Risle**

## Sol herbeux dans jardin de l'habitation au 1 Grande Rue.

Code : WEB\_S\_201803130957

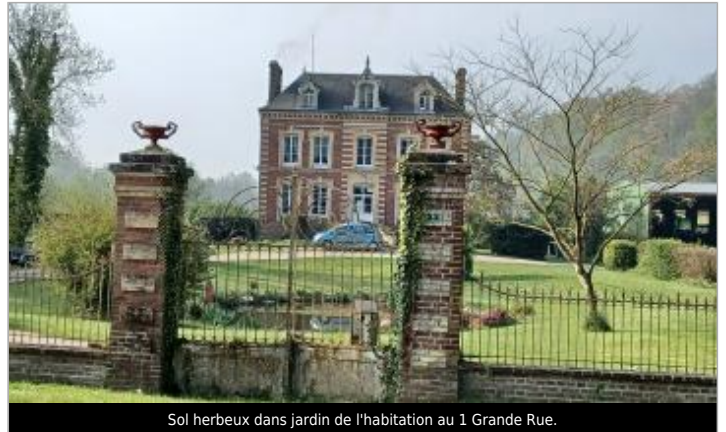
**Commentaires :** Représentativité du site médiocre pour les niveaux de la Risle.  
En revanche, celle-ci est très bonne pour le niveau atteint dans le casier hydraulique derrière la voie ferrée.

Sol herbeux dans jardin de l'habitation au 1 Grande Rue.

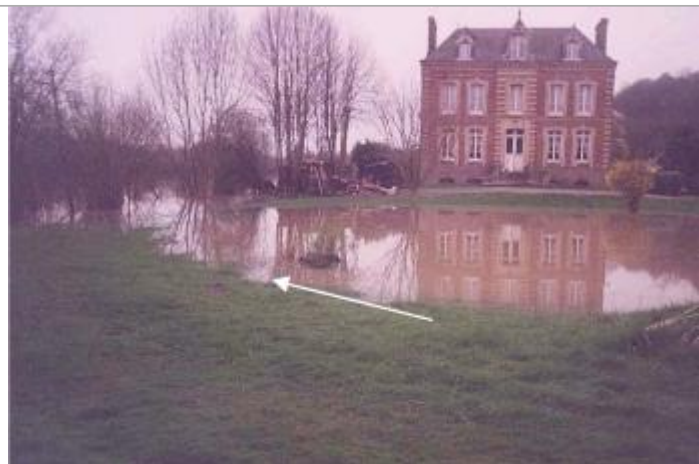
**Commentaires :** Fiabilité du repère médiocre pour les niveaux de la Risle.

Au maximum de la crue, l'eau arrivait à environ un mètre devant la souche de roseaux (source: SAFEGE)
