| | Commune : <b>NASSANDRES SUR RISLE</b> | Rivière : <b>La Risle</b> |

#### GÉNÉRAL

**Unité de gestion :** Seine aval-Côtiers Normands

**Code :** WEB\_S\_201803130957

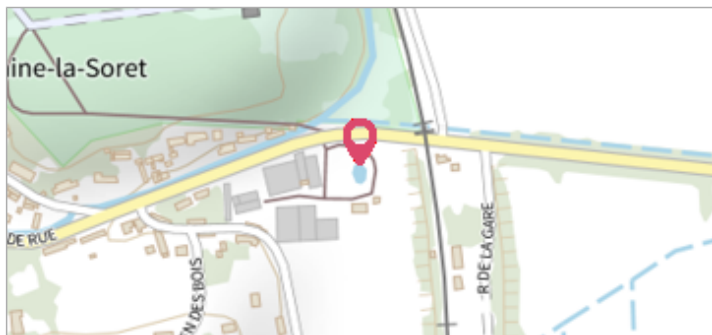
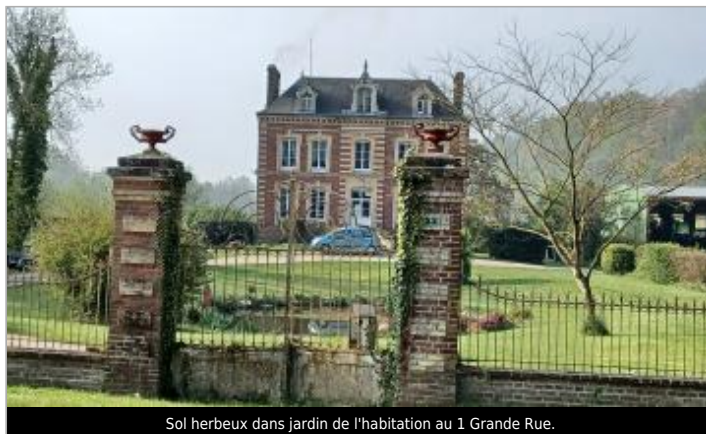
| <b>Commentaires :</b> Représentativité du site médiocre pour les niveaux de la Risle.<br>En revanche, celle-ci est très bonne pour le niveau atteint dans le casier hydraulique derrière la voie ferrée. | | <b>1</b> Repère(s) sur le site |

Sol herbeux dans jardin de l'habitation au 1 Grande Rue.

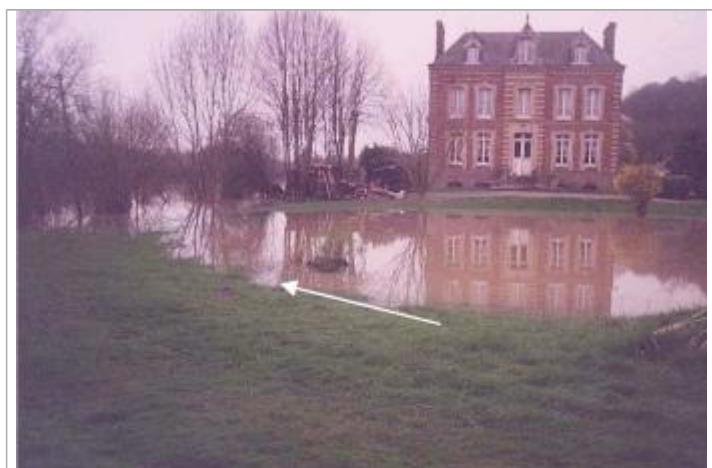
**Commentaires :** Fiabilité du repère médiocre pour les niveaux de la Risle.

Au maximum de la crue, l'eau arrivait à environ un mètre devant la souche de roseaux (source: SAFEGE)
