Commune : Aclou

Poteau EDF, Moulin d'Aclou au 1 rue du Moulin d'Aclou.

SOURCE DE REPÉRAGE : ETUDE HYDRAULIQUE DE LA RISLE AVAL - 01/12/2002

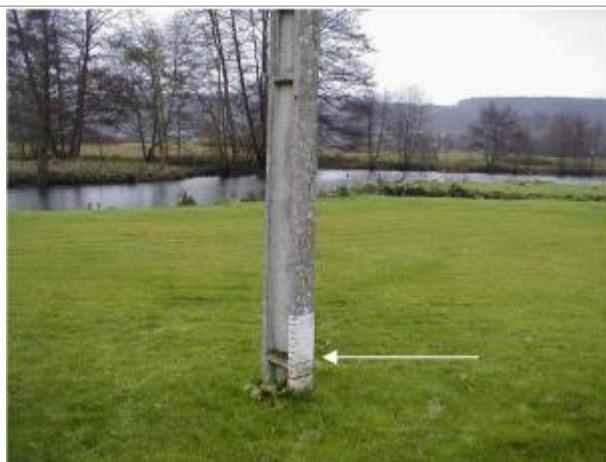
Altitude calculée de l'eau : **59.49 m**

Commentaires : Très bonne représentativité de la laisse de crue. Marque effectuée sur le poteau pour indiquer les plus hautes eaux.

Le niveau des plus hautes eaux a été matérialisé sur un poteau située dans le jardin près de la Risle (Source: SAFEGER)
