Commune : CAHORS

Rivière : Le Lot

Moulin de Labéraudie (côté plaine)

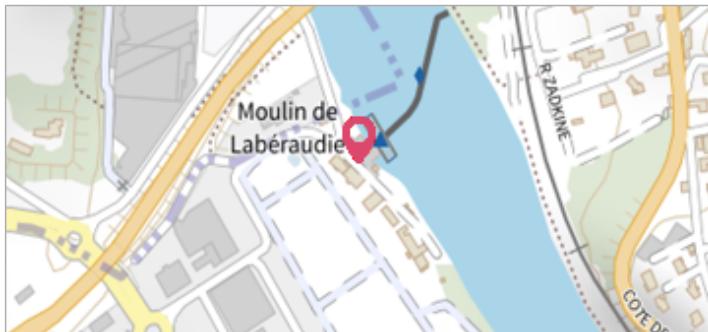
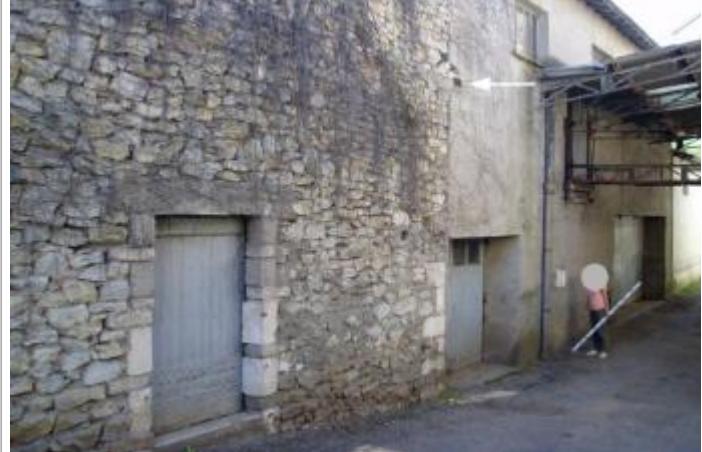
9 Mars 1927

Altitude calculée de l'eau : **117.44 m**

Texte : MARS - 1927

Référence nivelée : Autre type de référence**Altitude de la référence (en m) :** 113.180 m**Déférence entre le niveau d'eau et la référence (en m) :** 4.260 m**Altitude calculée de l'eau (en m) :** 117.44

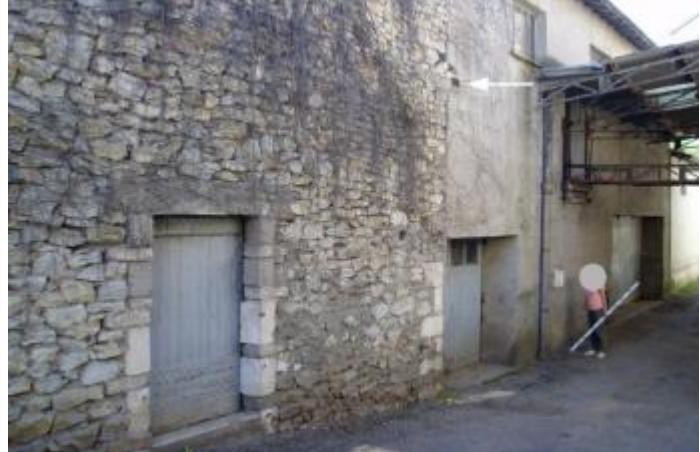
**2 Février 2021**Nature de l'inondation : **Débordement de cours d'eau**Altitude calculée de l'eau : **non déterminé**Nature du repère : **Laisse d'inondation****Commentaires :** La laisse de crue était encore visible 10 mois après la crue.

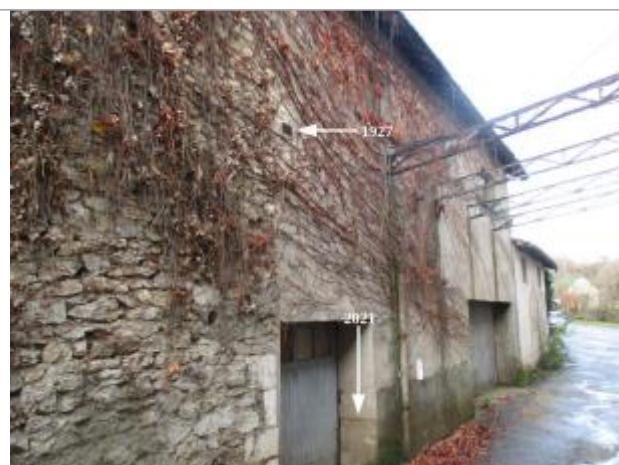
Maximum de l'inondation : Oui**État du repère :** Disparu

Commentaires sur le nivelllement : La Laisse de crue se trouvait 85 cm au-dessus du seuil du garage.
