Commune : **BELLEFONDS** | Rivière : **La Vienne**

**Croisement D86 - D749 / Bellefonds**

**3** Repère(s) sur le site

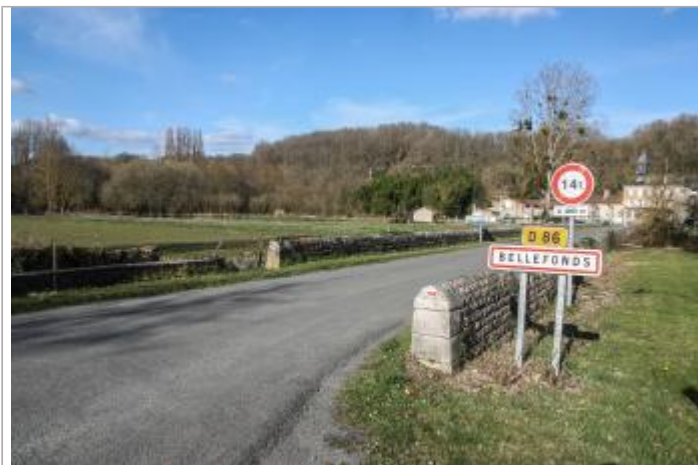
Entrée de Bellefonds / Croisement D86-D749 (1)

**Mars 1913**Nature de l'inondation : **Débordement de cours d'eau**Altitude calculée de l'eau : **60.51 m**Nature du repère : **Marque gravée****Commentaires :** Repère sur le muret de la D86 au niveau du panneau d'entrée de Bellefonds. Recensement des laisses et repères de crues par l'EPTB Vienne - phase opérationnelle du PAPI Vienne Aval.**GÉNÉRAL****Code :** WEB\_R\_201803233749**Date de mise à jour :****Auteur :** EPTB\_Vienne

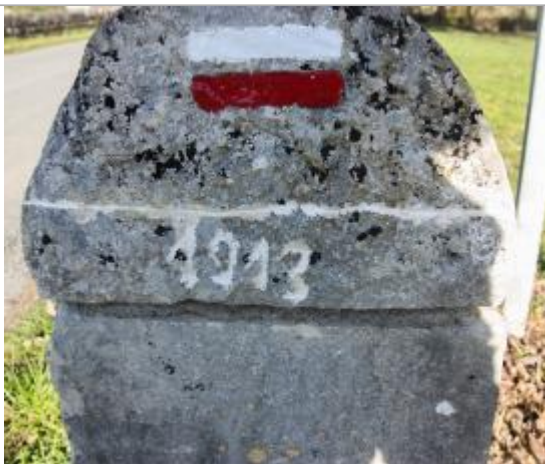
Repère de crue 1913 (1)

**MARQUE****Texte :** 1913**Visibilité :** Oui**Pérennité :** Longue**PHEC :** Oui**État du repère :** Bon**Repère calculé :** Non**SOURCE DE REPÉRAGE : RECENSEMENT DES REPÈRES DE CRUES PAR L'EPTB VIENNE - PHASE OPÉRATIONNELLE DU PAPI VIENNE AVAL - 09/04/2018****Type de repérage :** Campagne de terrain post-inondation**Organisme(s) :** Etablissement public du bassin de la Vienne**NIVELLEMENT AGEA / EPTB VIENNE - 10/10/2018****Méthode :** GPS**Organisme :** Etablissement public du bassin de la Vienne**Commentaires sur le nivellement :** Nivellement rattaché au NGF par nivellement indirect à partir du repère D'.A.S3T3-25. Prestataire AGEA Thibaut Giraud.**Référence nivelée :** Marque d'inondation**Système altimétrique :** NGF IGN 1969 (système normal)**Altitude de la référence (en m) :** 60.510 m**Altitude calculée de l'eau (en m) :** 60.51

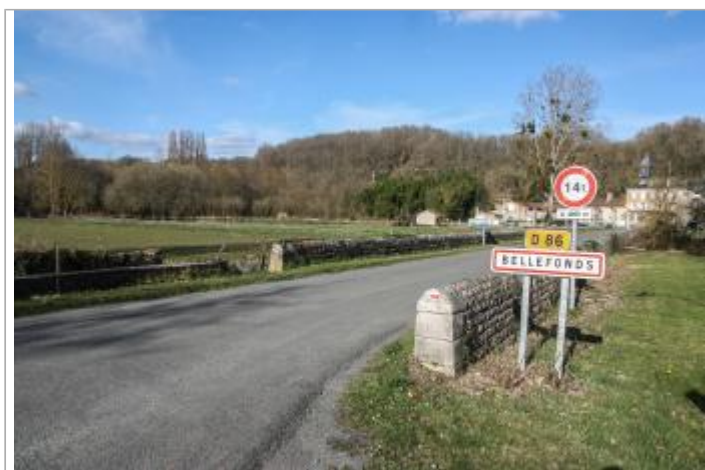
Entrée de Bellefonds / Croisement D86-D749 (1)

**Commentaires :** Repère sur le muret du petit ruisseau, dans l'angle de la D86 et D749 à l'entrée de Bellefonds. Recensement des laisses et repères de crues par l'EPTB Vienne - phase opérationnelle du PAPI Vienne Aval.

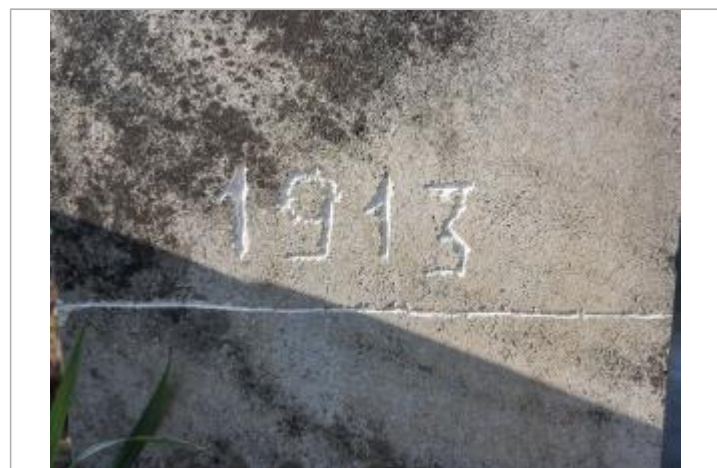
Repère de crue 1913 (2)

**Mars 1913**

Nature de l'inondation : **Débordement de cours d'eau**    Nature du repère : **Marque gravée**

**Texte :** 1913  
**Visibilité :** Oui    **État du repère :** Bon  
**Pérennité :** Longue    **Repère calculé :** Non  
**PHEC :** Oui

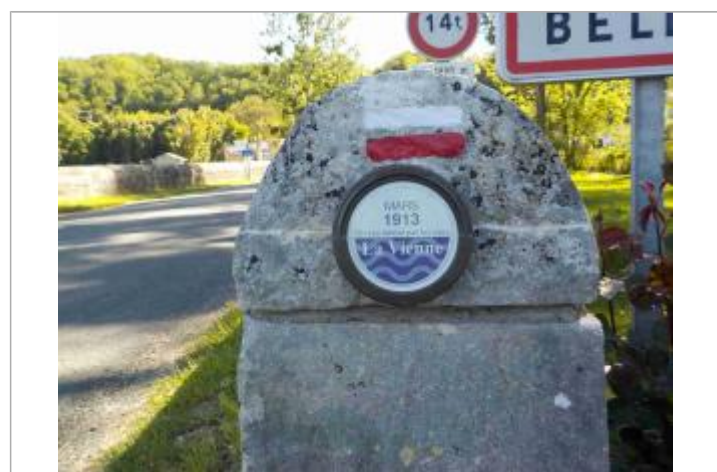
Photos de BELL01-R

**Mars 1913**    Altitude calculée de l'eau : **60.51 m**

Nature de l'inondation : **Débordement de cours d'eau**    Nature du repère : **Repère normalisé (décret n°2005-233)**

**Commentaires :** Repère basé sur la marque gravée sur le muret le long de la D86, à côté du panneau d'entrée de Bellefonds.

**Texte :** Mars 1913 - La Vienne  
**Maximum de l'inondation :** Oui  
**Visibilité :** Oui    **État du repère :** Bon  
**Pérennité :** Longue    **Repère calculé :** Non  
**PHEC :** Oui

**Méthode :** Cheminement topographique  
**Commentaires sur le nivellement :** Nivellement rattaché au NGF par nivellement indirect à partir du repère D'.A.S3T3-25 (classe de précision relative ± 2cm).  
**Référence nivelée :** Marque d'inondation  
**Système altimétrique :** NGF IGN 1969 (système normal)  
**Altitude de la référence (en m) :** 60.510 m  
**Différence entre le niveau d'eau et la référence (en m) :** 0.000 m  
**Altitude calculée de l'eau (en m) :** 60.51
