Commune : **BELLEFONDS**

Croisement D86 - D749 / Bellefonds

Rivière : **La Vienne****3**Repère(s) sur
le site

Entrée de Bellefonds / Croisement D86-D749 (1)

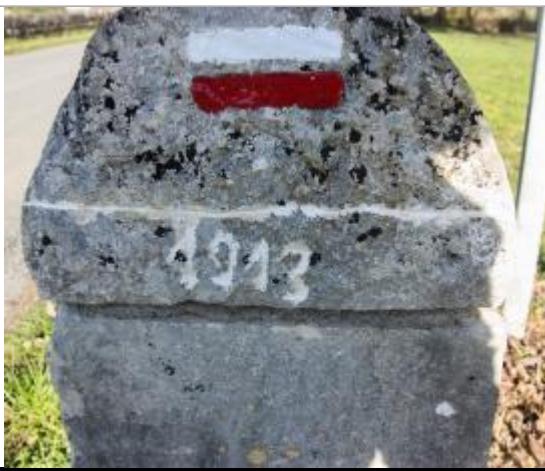
Repère de crue 1913 (1)

Commentaires : Repère sur le muret de la D86 au niveau du panneau d'entrée de Bellefonds. Recensement des laisses et repères de crues par l'EPTB Vienne - phase opérationnelle du PAPI Vienne Aval.

Texte : 1913
Visibilité : Oui **État du repère :** Bon
Pérennité : Longue **Repère calculé :** Non
PHEC : Oui

Méthode : GPS
Organisme : Etablissement public du bassin de la Vienne
Commentaires sur le nivellage : Nivellement rattaché au NGF par nivellage indirect à partir du repère D'.A.S3T3-25. Prestataire AGEA Thibaut Giraud.
Référence nivélée : Marque d'inondation
Système altimétrique : NGF IGN 1969 (système normal)
Altitude de la référence (en m) : 60.510 m
Altitude calculée de l'eau (en m) : 60.51

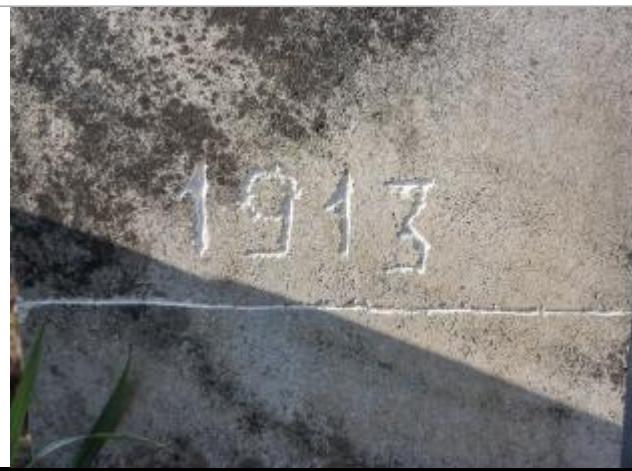
Repère de crue 1913 (2)

Nature de l'inondation : **Débordement de cours d'eau**Nature du repère : **Marque gravée****Commentaires :** Repère sur le muret du petit ruisseau, dans l'angle de la D86 et D749 à l'entrée de Bellefonds. Recensement des laisses et repères de crues par l'EPTB Vienne - phase opérationnelle du PAPI Vienne Aval.

Texte : 1913**Visibilité :** Oui**Pérennité :** Longue**PHEC :** Oui**État du repère :** Bon**Repère calculé :** Non

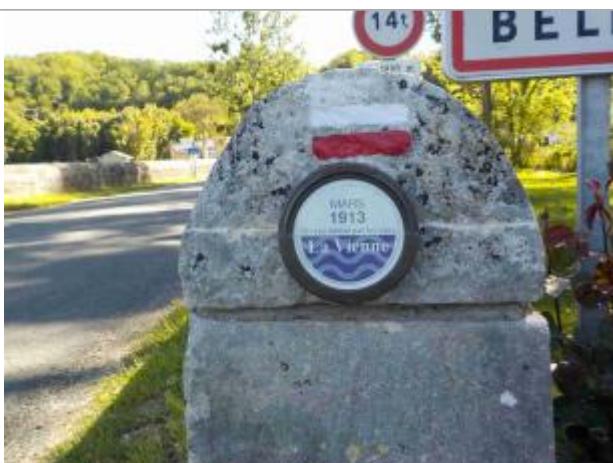
Photos de BELLO1-R

Commentaires : Repère basé sur la marque gravée sur le muret le long de la D86, à côté du panneau d'entrée de Bellefonds.

Texte : Mars 1913 - La Vienne
Maximum de l'inondation : Oui
Visibilité : Oui **État du repère :** Bon
Pérennité : Longue **Repère calculé :** Non
PHEC : Oui

Méthode : Cheminement topographique
Commentaires sur le nivelllement : Nivellement rattaché au NGF par nivelllement indirect à partir du repère D'.A.S3T3-25 (classe de précision relative $\pm 2\text{cm}$).
Référence nivellée : Marque d'inondation
Système altimétrique : NGF IGN 1969 (système normal)
Altitude de la référence (en m) : 60.510 m
Différence entre le niveau d'eau et la référence (en m) : 0.000 m
Altitude calculée de l'eau (en m) : 60.51
