Commune : **BELLEFONDS****Croisement D86 - D749 / Bellefonds**Rivière : **La Vienne****3**Repère(s) sur  
le site**GÉNÉRAL****Unité de gestion :** Vienne-Charente-Atlantique**Code :** WEB\_S\_201804114936    **Date de mise à jour :** 22/10/2018**Auteur :** EPTB\_Vienne

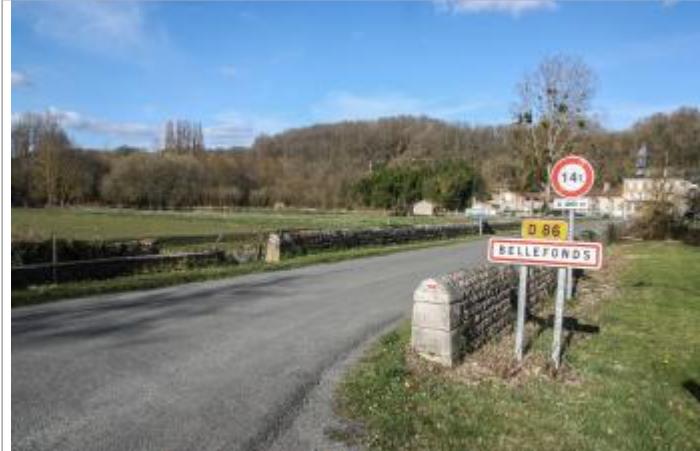
Entrée de Bellefonds / Croisement D86-D749 (1)

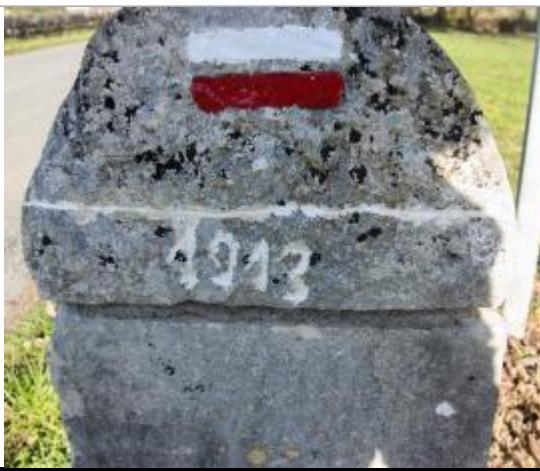
**Mars 1913**Nature de l'inondation : **Débordement de cours d'eau**Altitude calculée de l'eau : **60.51 m**Nature du repère : **Marque gravée****Commentaires :** Repère sur le muret de la D86 au niveau du panneau d'entrée de Bellefonds. Recensement des laisses et repères de crues par l'EPTB Vienne - phase opérationnelle du PAPI Vienne Aval.**GÉNÉRAL****Code :** WEB\_R\_201803233749**Date de mise à jour :****Auteur :** EPTB\_Vienne

Repère de crue 1913 (1)

**MARQUE****Texte :** 1913**Visibilité :** Oui**Pérennité :** Longue**PHEC :** Oui**État du repère :** Bon**Repère calculé :** Non**SOURCE DE REPÉRAGE : RECENSEMENT DES REPÈRES DE CRUES PAR L'EPTB VIENNE - PHASE OPÉRATIONNELLE DU PAPI VIENNE AVAL - 09/04/2018****Type de repérage :** Campagne de terrain post-inondation**Organisme :** Etablissement public du bassin de la Vienne**NIVELLEMENT AGEA / EPTB VIENNE - 10/10/2018****Méthode :** GPS**Organisme :** Etablissement public du bassin de la Vienne**Commentaires sur le niveling :** Nivellement rattaché au NGF par niveling indirect à partir du repère D'.A.S3T3-25. Prestataire AGEA Thibaut Giraud.**Référence nivélée :** Marque d'inondation**Système altimétrique :** NGF IGN 1969 (système normal)**Altitude de la référence (en m) :** 60.510 m**Altitude calculée de l'eau (en m) :** 60.51 m
