| | Commune : <b>LOIX</b> | Rivière : <b>L' Océan Atlantique</b> |
| <b>Ecomusée</b> | | |

**1** Repère(s) sur le site

Repère Xynthia - Ecomusée

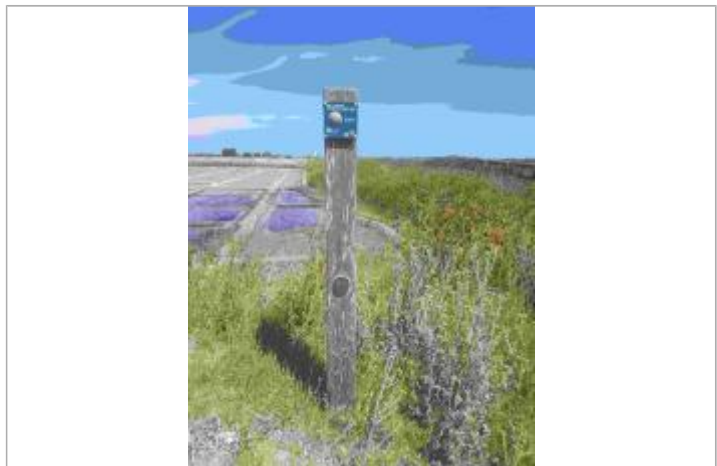
**Texte :** Xynthia 2010  
**Visibilité :** Oui

**Méthode :** GPS  
**Commentaires sur le nivellement :** Nivellement réalisé par un géomètre expert  
**Référence nivelée :** Marque d'inondation  
**Système altimétrique :** NGF IGN 1969 (système normal)  
**Altitude de la référence (en m) :** 3.840 m  
**Altitude calculée de l'eau (en m) :** 3.84 m
