Commune : **SAINTE-MARIE-DE-RE**

## Rue de Montamer

**1** Repère(s) sur le site

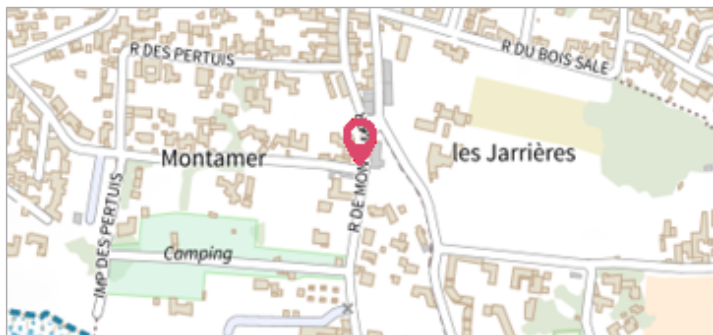
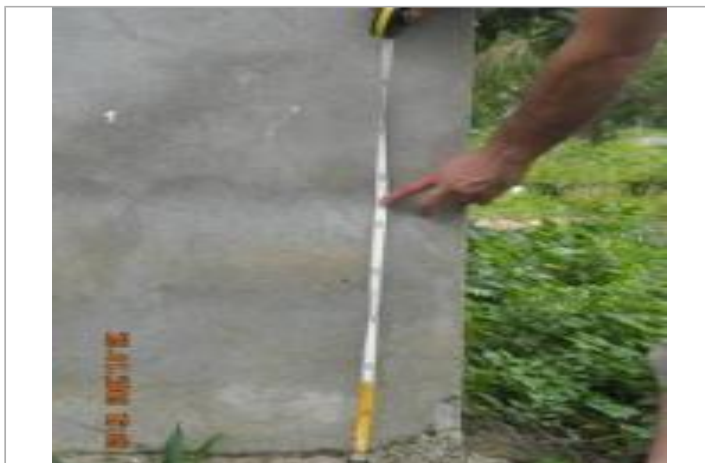
Rue de Montamer

**28 février 2010**

Nature de l'inondation : **Submersion marine**

Altitude calculée de l'eau : **3.17 m**

Nature du repère : **Repère normalisé (décret n°2005-233)**

**Texte :** Xynthia 2010  
**Visibilité :** Oui

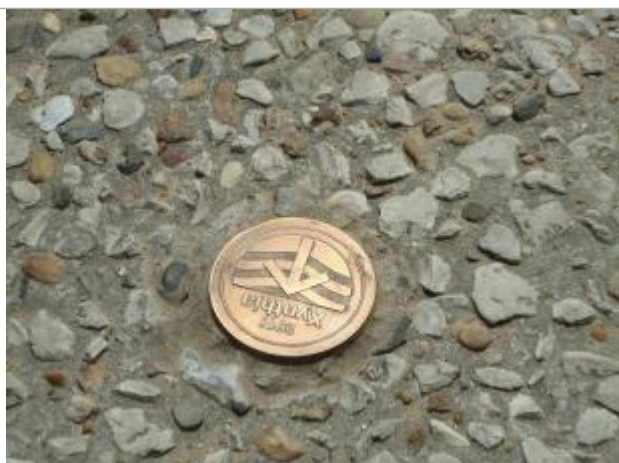
Repère Xynthia-50 rue de Montamer

**Méthode :** GPS  
**Commentaires sur le nivellement :** Nivellement réalisé par un géomètre expert.  
**Référence nivelée :** Marque d'inondation  
**Système altimétrique :** NGF IGN 1969 (système normal)  
**Altitude de la référence (en m) :** 3.170 m  
**Altitude calculée de l'eau (en m) :** 3.17 m
