Commune : SAINT-MARTIN-DE-RE

## Chemin du Pas des Huîtres

**1** Repère(s) sur le site

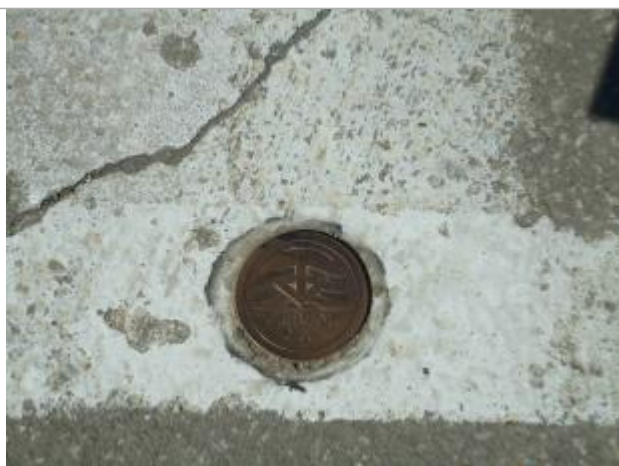
**Texte :** Xynthia 2010  
**Visibilité :** Oui

**Méthode :** GPS  
**Commentaires sur le nivellement :** Nivellement réalisé par un géomètre expert.  
**Référence nivelée :** Marque d'inondation  
**Système altimétrique :** NGF IGN 1969 (système normal)  
**Altitude de la référence (en m) :** 7.190 m  
**Altitude calculée de l'eau (en m) :** 7.19

Repère Xynthia - Chemin du Pas des huîtres
