Commune : SAINT-MARTIN-DE-RE

**Chemin du Pas des Huîtres****1** Repère(s) sur le site**GÉNÉRAL****Unité de gestion :** Vienne-Charente-Atlantique**Code :** WEB\_S\_201804092005 **Date de mise à jour :** 18/06/2018**Auteur :** Communauté de Communes Ile de Re

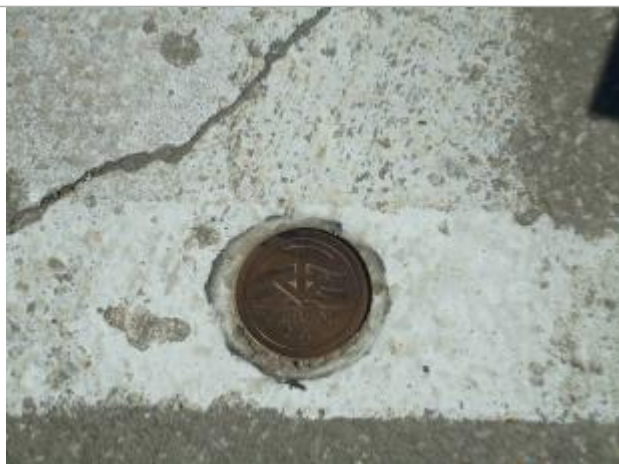
**28 février 2010**Nature de l'inondation : **Submersion marine**Altitude calculée de l'eau : **7.19 m**Nature du repère : **Repère normalisé (décret n°2005-233)****GÉNÉRAL****Code :** WEB\_R\_201804092309**Date de mise à jour :****Auteur :** Communauté de

**MARQUE****Texte :** Xynthia 2010**Visibilité :** Oui**SOURCE DE REPÉRAGE : COMMUNAUTÉ DE COMMUNES DE L'ILE DE RÉ - 19/02/2015****Type de repérage :** Autre**NIVELLEMENT INITIAL - 19/02/2015****Méthode :** GPS**Commentaires sur le nivellement :** Nivellement réalisé par un géomètre expert.**Référence nivelée :** Marque d'inondation**Système altimétrique :** NGF IGN 1969 (système normal)**Altitude de la référence (en m) :** 7.190 m**Altitude calculée de l'eau (en m) :** 7.19

Repère Xynthia - Chemin du Pas des huîtres
