Commune : SAINT-MARTIN-DE-RE

## Chemin du Pas des Huîtres

### GÉNÉRAL

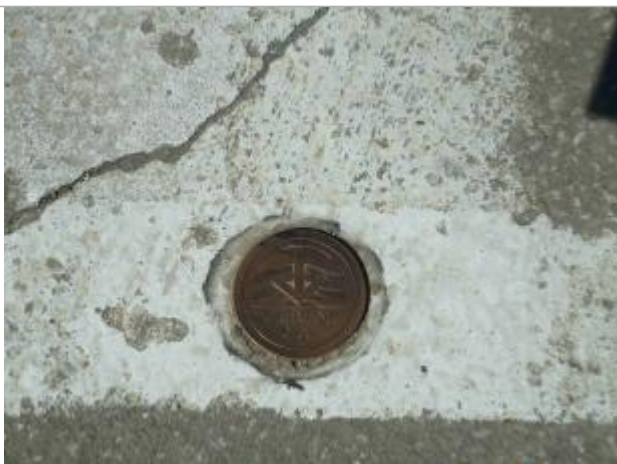
**Texte :** Xynthia 2010  
**Visibilité :** Oui

**Méthode :** GPS  
**Commentaires sur le nivellement :** Nivellement réalisé par un géomètre expert.  
**Référence nivelée :** Marque d'inondation  
**Système altimétrique :** NGF IGN 1969 (système normal)  
**Altitude de la référence (en m) :** 7.190 m  
**Altitude calculée de l'eau (en m) :** 7.19 m

Repère Xynthia - Chemin du Pas des huîtres
