Commune : SAINT-MARTIN-DE-RE

## Rue de Sully

## 28 Février 2010

**Texte :** Xynthia 2010  
**Visibilité :** Oui

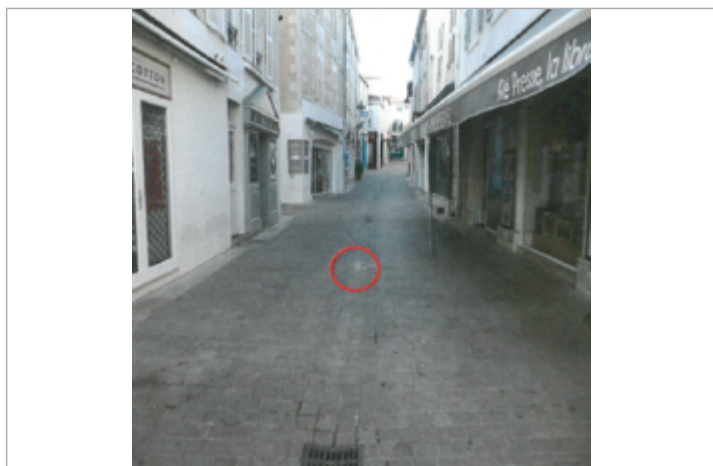
Altitude calculée de l'eau : **4.15 m**

Nature du repère : **Repère normalisé (décret n°2005-233)**

**Méthode :** GPS  
**Commentaires sur le nivellement :** Nivellement réalisé par un géomètre expert.  
**Référence nivelée :** Marque d'inondation  
**Système altimétrique :** NGF IGN 1969 (système normal)  
**Altitude de la référence (en m) :** 4.150 m  
**Altitude calculée de l'eau (en m) :** 4.15 m

Repère Xynthia - Rue de Sully
