Commune : **BONNES** | Rivière : **La Vienne**

Le Prieuré - 1 rue du port

6 Repère(s) sur le site

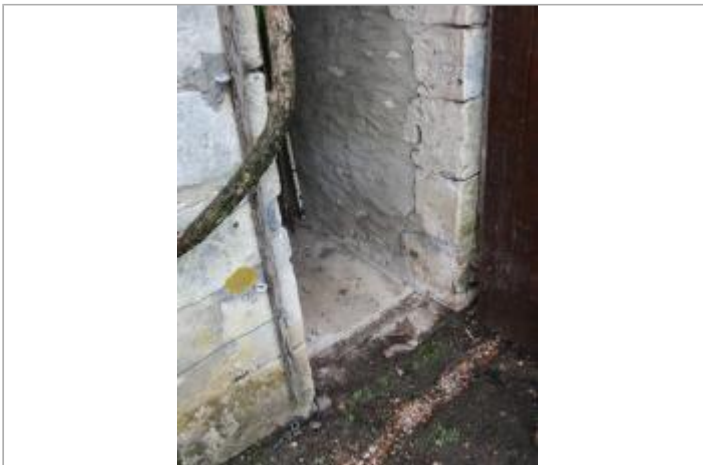
Commentaires : Marques à l'intérieur de la cabane annexe au gîte "Le Prieuré - 1 rue du port.

Entrée de la cabane au Prieuré

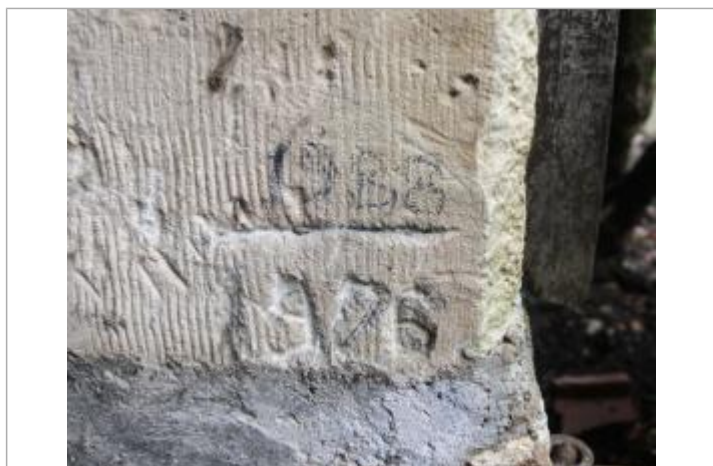
Texte : 1976
Visibilité : Non **État du repère :** Moyen
Pérennité : Longue **Repère calculé :** Non
PHEC : Non

Marques 1976 et 1988
