Commune : **BONNES**Rivière : **La Vienne**

Le Prieuré - 1 rue du port

GÉNÉRAL**Unité de gestion :** Vienne-Charente-Atlantique**Code :** WEB_S_201804114435 **Date de mise à jour :** 23/10/2018**Auteur :** EPTB_Vienne

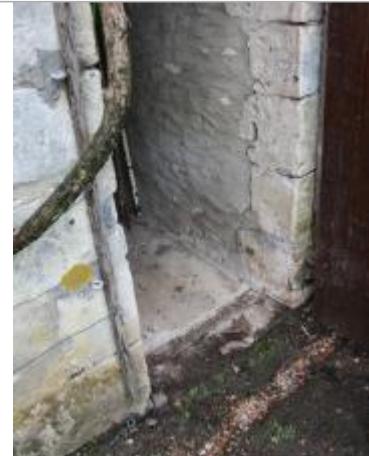
Entrée de la cabane au Prieuré

Commentaires : Marques à l'intérieur de la cabane annexe au gite "Le Prieuré - 1 rue du port.**6**

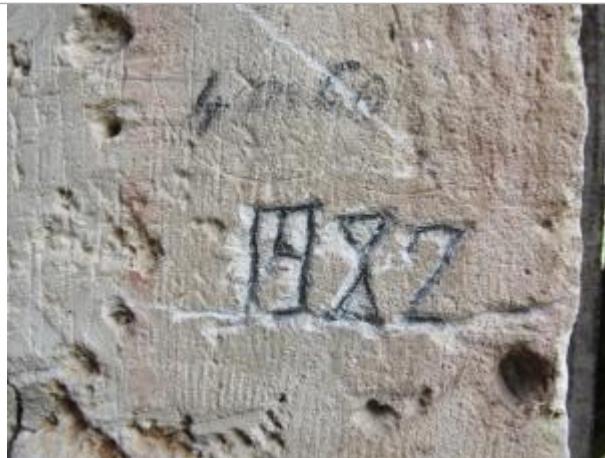
Marque 1982 (janvier)

MARQUE**Texte :** 1982 4m60**Maximum de l'inondation :** Non renseigné**Visibilité :** Non**État du repère :** Moyen**Pérennité :** Longue**Repère calculé :** Non**PHEC :** Non
