Commune : **CHAUVIGNY** | Rivière : **La Vienne**

Rue des Châteliers

2 Repère(s) sur le site

SOURCE DE REPÉRAGE : RECENSEMENT DES REPÈRES DE CRUES PAR L'EPTB VIENNE - PHASE OPÉRATIONNELLE DU PAPI VIENNE AVAL - 09/04/2018

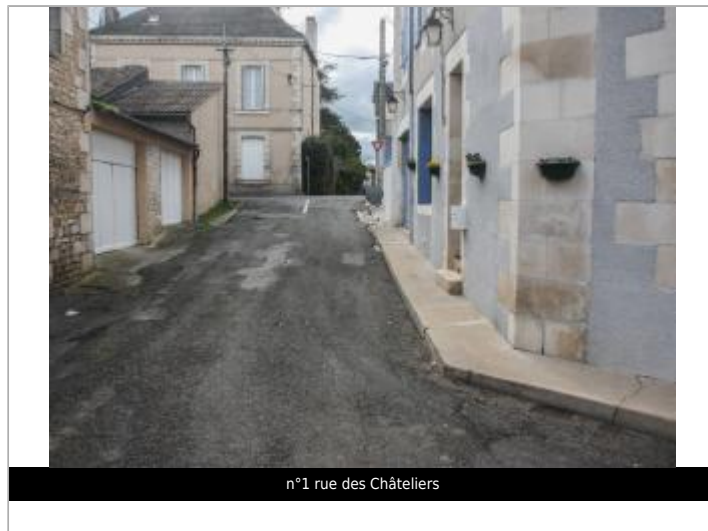
Commentaires : Marque de crue du Talbat en décembre 1982, avec écoulement ralenti par une crue modérée de la Vienne (confluence à 100m).

Texte : 1982
Maximum de l'inondation : Non renseigné
Visibilité : Oui **État du repère :** Bon
Pérennité : Longue **Repère calculé :** Non
PHEC : Non

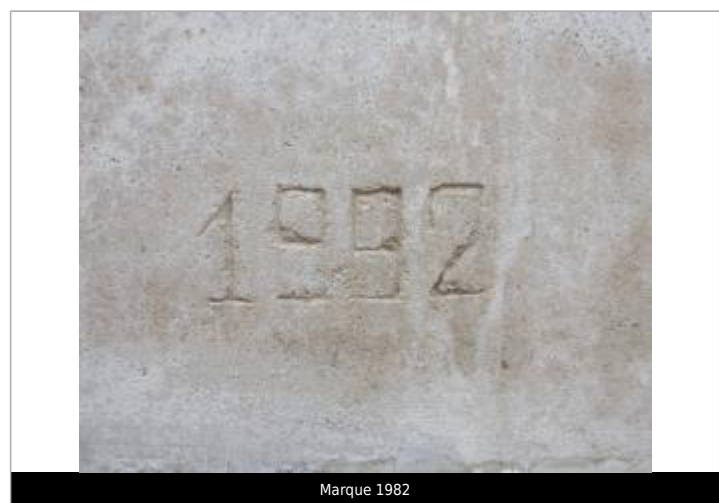
Décembre 1982

Nature de l'inondation : **Débordement de cours d'eau** Nature du repère : **Marque gravée**

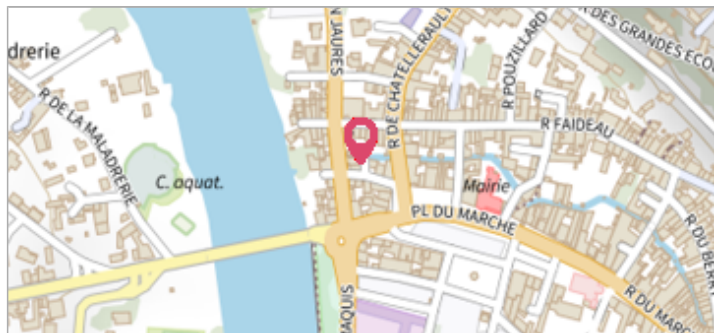
n°1 rue des Châteliers

Commentaires : Marque 1982 (crue du Talbat) sur la maison à l'angle de la rue des Châteliers (n°1) et de la rue du Moulin à Tan.

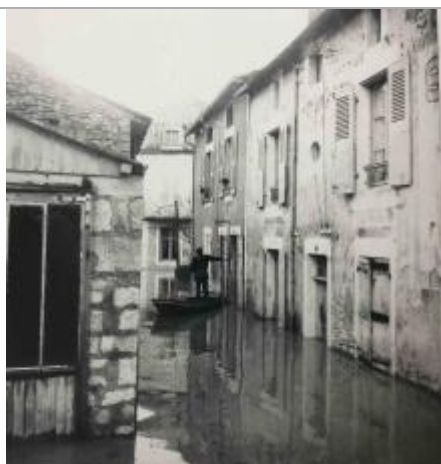
Photographie 1962 - rue des Châteliers / Auteur : P. Sailhan

Commentaires : Crue de la Vienne. Photographie prise rue des Châteliers, en direction de la Vienne. Mesure effectuée au n°5 (environ 25cm au dessus du seuil de porte).

Photographie de P. Sailhan (ouvrage "Chauvigny 1851-1970 - 120 ans de photographies", M. Aubrun & C. Guerrier, 2010, page 82).

État du repère : Disparu
