Commune : **CHAUVIGNY** | Rivière : **La Vienne**

## Rue des Châteliers

**2** Repère(s) sur le site

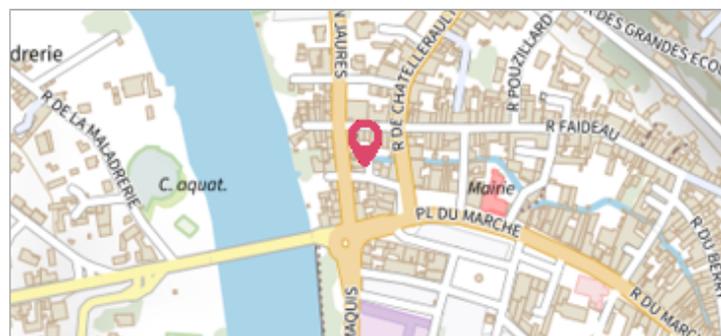
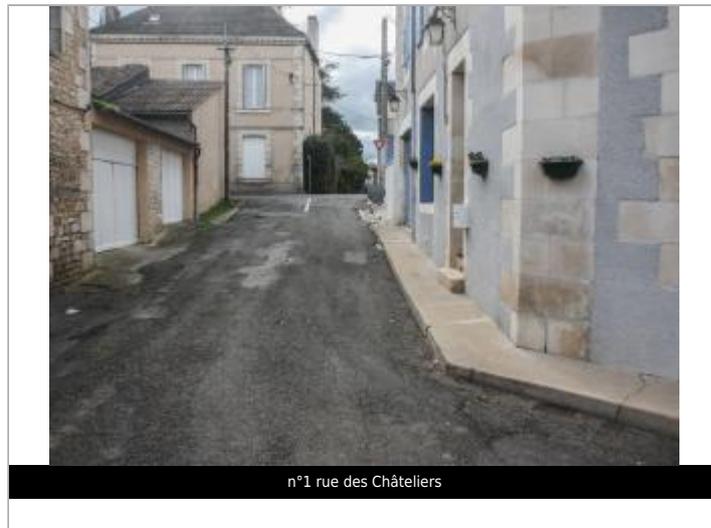
**Commentaires :** Marque 1982 (crue du Talbat) sur la maison à l'angle de la rue des Châteliers (n°1) et de la rue du Moulin à Tan.  
Photographie de 1962 (crue de la Vienne) au n°5 rue des Châteliers.

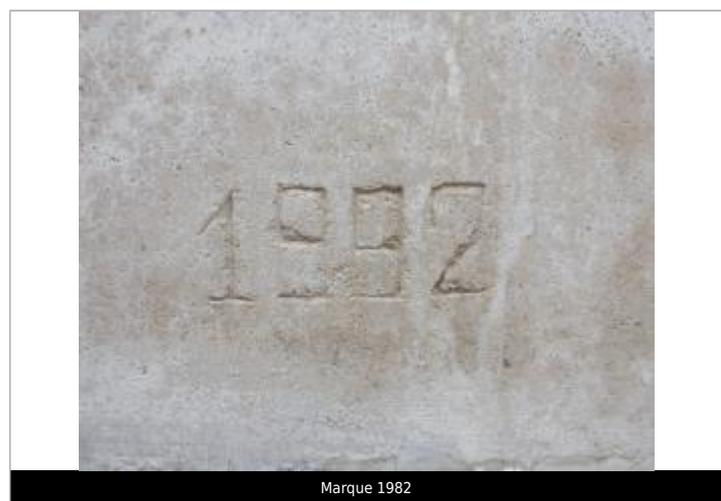
**Décembre 1982**

Nature de l'inondation : **Débordement de cours d'eau**    Nature du repère : **Marque gravée**

**Commentaires :** Marque de crue du Talbat en décembre 1982, avec écoulement ralenti par une crue modérée de la Vienne (confluence à 100m).

**Texte :** 1982  
**Maximum de l'inondation :** Non renseigné  
**Visibilité :** Oui    **État du repère :** Bon  
**Pérennité :** Longue    **Repère calculé :** Non  
**PHEC :** Non

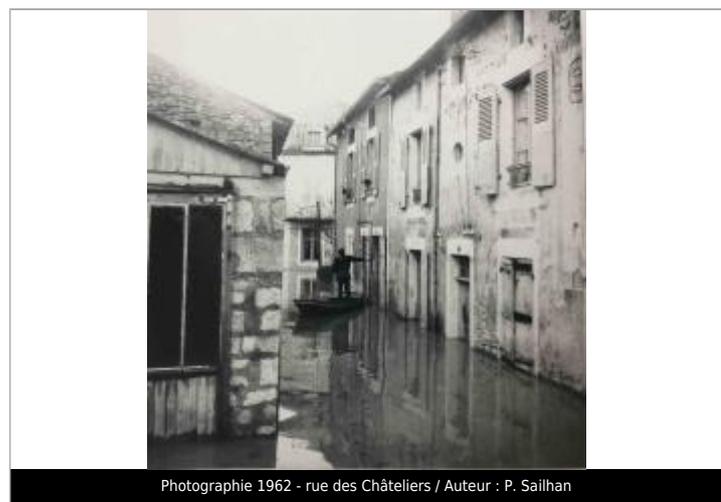
**Janvier 1962**  
 Nature de l'inondation : **Débordement de cours d'eau** Nature du repère : **Photographie**

**Commentaires :** Crue de la Vienne. Photographie prise rue des Châteliers, en direction de la Vienne. Mesure effectuée au n°5 (environ 25cm au dessus du seuil de porte).  
 Photographie de P. Sailhan (ouvrage "Chauvigny 1851-1970 - 120 ans de photographies", M. Aubrun & C. Guerrier, 2010, page 82).

**Maximum de l'inondation :** Non renseigné  
**Visibilité :** Non **État du repère :** Disparu  
**Pérennité :** Aucune **Repère calculé :** Non  
**PHEC :** Non
