Commune : <b>BONNEUIL-MATOURS</b>	Rivière : <b>La Vienne</b>
	<b>Le Moulin Barreau</b>	<b>7</b> Repère(s) sur le site

**Commentaires :** Gravures de multiples crues historiques sur la façade du moulin Barreau. Présence d'un macaron normalisé relatif à la crue de 1913.

**SOURCE DE REPÉRAGE : RECENSEMENT DES REPÈRES DE CRUES PAR L'EPTB VIENNE - PHASE OPÉRATIONNELLE DU PAPI VIENNE AVAL - 09/04/2018**

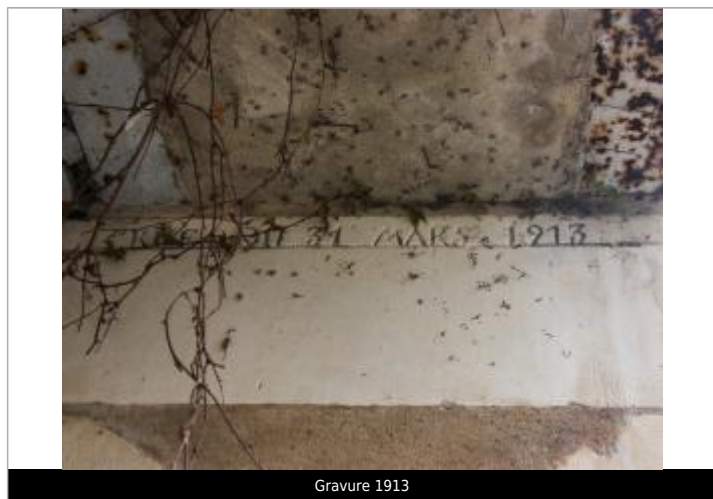
Gravure 1913

**Commentaires :** Marque de la crue de mars 1913. Présence additionnelle d'un macaron normalisé.

**Texte :** Crue du 31 mars 1913

**État du repère :** Bon

**Altitude de la référence (en m) :** 58.100 m

**Altitude calculée de l'eau (en m) :** 58.1 m
