Commune : **BONNEUIL-MATOURS** | Rivière : **La Vienne**

Rue du Crémault

Commentaires : Deux marques de 1913 et 1896. Support de soutien (mur) en mauvais état (possibilité d'effondrement).

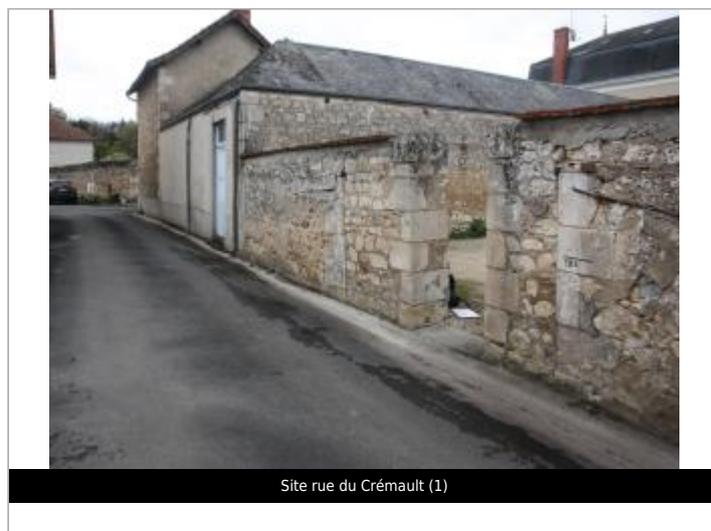
30 Octobre 1896 Altitude calculée de l'eau : **57.6 m**

Texte : Crue du 30 8bre 1896
Maximum de l'inondation : Non renseigné
Visibilité : Oui **État du repère** : Moyen
Pérennité : Longue **Repère calculé** : Non
PHEC : Non

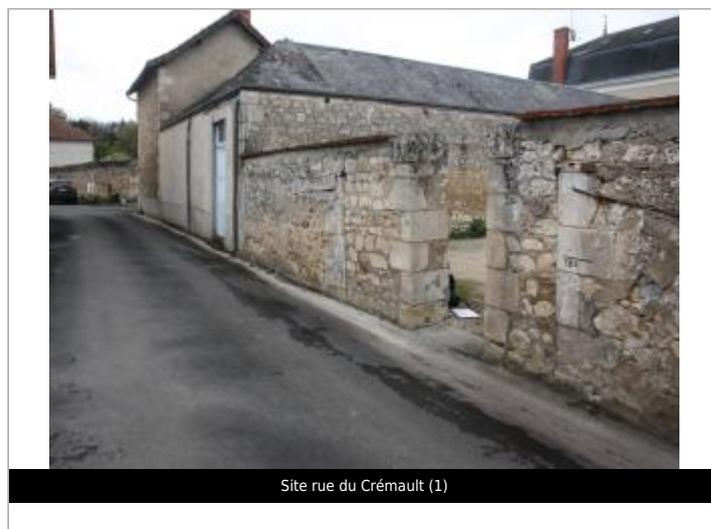
Commentaires : Deux marques de 1913 et 1896. Support de soutien (mur) en mauvais état (possibilité d'effondrement).

31 Mars 1913 Altitude calculée de l'eau : **58.25 m**

Texte : 1913
Maximum de l'inondation : Non renseigné
Visibilité : Oui **État du repère** : Bon
Pérennité : Longue **Repère calculé** : Non
PHEC : Oui

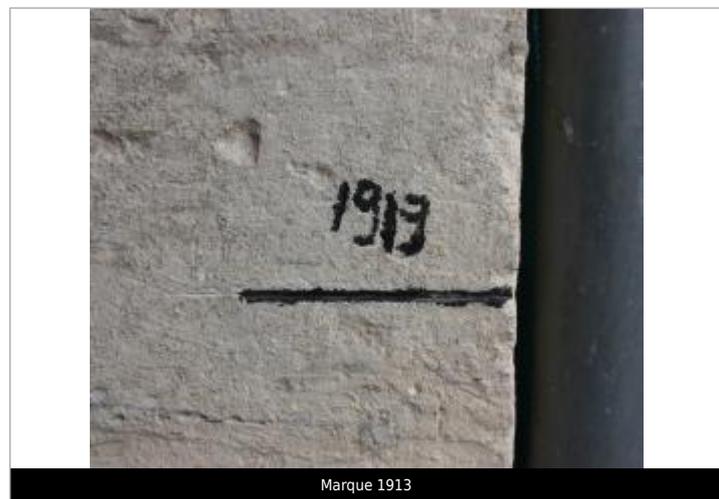
Texte : 1913
Maximum de l'inondation : Non renseigné
Visibilité : Non **État du repère** : Bon
Pérennité : Longue **Repère calculé** : Oui
PHEC : Oui

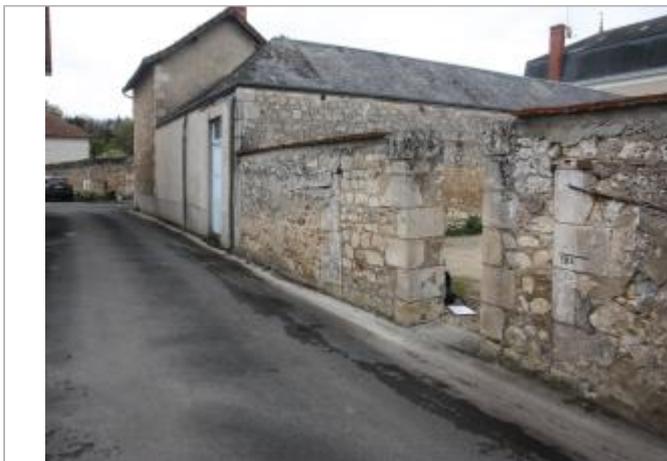
Site rue du Crémault (1)

Commune : **BONNEUIL-MATOURS**Rivière : **La Vienne****Rue du Crémault****Commentaires** : Deux marques de 1913 et 1896. Support de soutien (mur) en mauvais état (possibilité d'effondrement).**5**

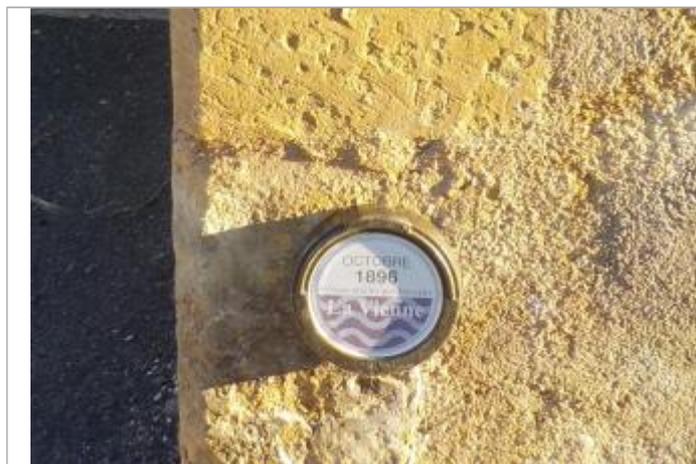
Photos du repère MATO25-R. Source : 3DI

**30 Octobre 1896**Nature de l'inondation : **Débordement de cours d'eau**Altitude calculée de l'eau : **57.6 m**Nature du repère : **Repère normalisé (décret n°2005-233)****Commentaires** : Nouveau repère installé, sur la base du repère MATO05 (déplacement). Mur d'enceinte du n°11, à gauche du portail d'entrée.**GÉNÉRAL****Code** : MATO25-R**Date de mise à jour** :**Auteur** : EPTB_Vienne

MARQUE**Texte** : EPTB Vienne - Octobre 1896 - Niveau atteint par les eaux de la Vienne**Maximum de l'inondation** : Oui**Visibilité** : Oui**État du repère** : Bon**Pérennité** : Longue**Repère calculé** : Non**PHEC** : Non**SOURCE DE REPÉRAGE : RECENSEMENT DES REPÈRES DE CRUES PAR L'EPTB VIENNE - PHASE OPÉRATIONNELLE DU PAPI VIENNE AVAL - 09/04/2018****Type de repérage** : Campagne de terrain post-inondation**Organisme** : Etablissement public du bassin de la Vienne**NIVELLEMENT DU REPÈRE MATO25-R - 26/09/2018****Méthode** : Cheminement topographique**Commentaires sur le nivellement** : Nivellement rattaché au NGF par nivellement indirect à partir du repère D'.A.T3-56a (classe de précision relative ± 2 cm).**Référence nivelée** : Marque d'inondation**Système altimétrique** : NGF IGN 1969 (système normal)**Altitude de la référence (en m)** : 57.600 m**Différence entre le niveau d'eau et la référence (en m)** : 0.000 m**Altitude calculée de l'eau (en m)** : 57.6

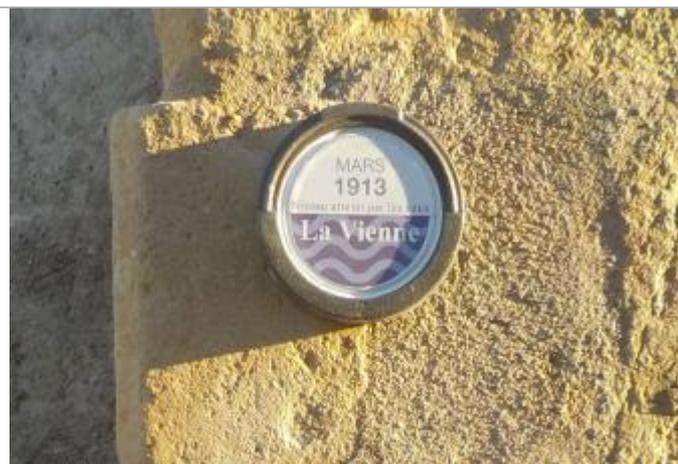
Photos du repère MATO26-R. Source : 3DI

Nature de l'inondation : **Débordement de cours d'eau**Altitude calculée de l'eau : **58.25 m**Nature du repère : **Repère normalisé (décret n°2005-233)****Commentaires** : Nouveau repère installé, sur la base du repère MATO06 (déplacement). Mur du n°11, à gauche du portail d'entrée.

Texte : EPTB Vienne - Mars 1913 - Niveau atteint par les eaux de la Vienne**Maximum de l'inondation** : Oui**Visibilité** : Oui**État du repère** : Bon**Pérennité** : Longue**Repère calculé** : Non**PHEC** : Oui**SOURCE DE REPÉRAGE : RECENSEMENT DES REPÈRES DE CRUES PAR L'EPTB VIENNE - PHASE OPÉRATIONNELLE DU PAPI VIENNE AVAL - 09/04/2018****Type de repérage** : Campagne de terrain post-inondation**Organisme** : Etablissement public du bassin de la Vienne
