Commune : **BONNEUIL-MATOURS**Rivière : **La Vienne****Rue du Crémault****Commentaires** : Deux marques de 1913 et 1896. Support de soutien (mur) en mauvais état (possibilité d'effondrement).**5**

GÉNÉRAL**Unité de gestion** : Vienne-Charente-Atlantique**Code** : WEB_S_201810233707**Date de mise à jour** : 23/10/2018**Auteur** : EPTB_Vienne

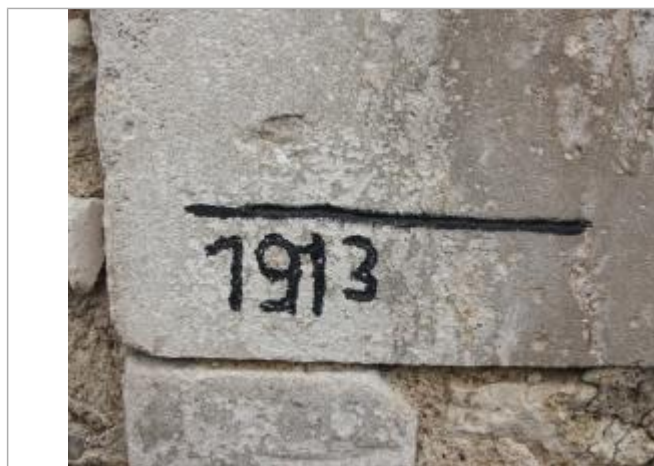
Marque 1913

Nature de l'inondation : **Débordement de cours d'eau**Altitude calculée de l'eau : **58.25 m**Nature du repère : **Marque gravée****GÉNÉRAL****Code** : WEB_R_201804165938**Date de mise à jour** :**Auteur** : EPTB_Vienne

MARQUE**Texte** : 1913**Maximum de l'inondation** : Non renseigné**Visibilité** : Oui**État du repère** : Bon**Pérennité** : Longue**Repère calculé** : Non**PHEC** : Oui**SOURCE DE REPÉRAGE : RECENSEMENT DES REPÈRES DE CRUES PAR L'EPTB VIENNE - PHASE OPÉRATIONNELLE DU PAPI VIENNE AVAL - 09/04/2018****Type de repérage** : Campagne de terrain post-inondation**Organisme(s)** : Etablissement public du bassin de la Vienne**NIVELLEMENT AGEA / EPTB VIENNE - 26/09/2018****Méthode** : GPS**Organisme** : Etablissement public du bassin de la Vienne**Commentaires sur le nivellement** : Nivellement rattaché au NGF par nivellement indirect à partir du repère D'.A.T3-56a.**Référence nivelée** : Marque d'inondation**Système altimétrique** : NGF IGN 1969 (système normal)**Altitude de la référence (en m)** : 58.250 m**Altitude calculée de l'eau (en m)** : 58.25 m
