Commune : **BONNEUIL-MATOURS****Rue du Crémault**Rivière : **La Vienne****Commentaires :** Deux marques de 1913 et 1896. Support de soutien (mur) en mauvais état (possibilité d'effondrement).**5**

GÉNÉRAL**Unité de gestion :** Vienne-Charente-Atlantique**Code :** WEB_S_201810233707**Date de mise à jour :** 23/10/2018**Auteur :** EPTB_Vienne

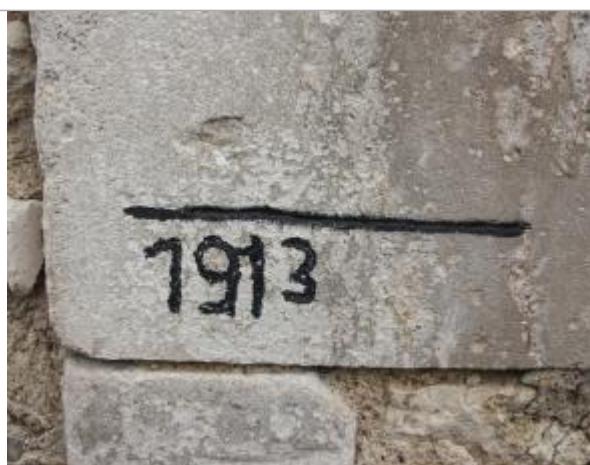
Marque 1913

**31 Mars 1913**Nature de l'inondation : **Débordement de cours d'eau**Altitude calculée de l'eau : **58.25 m**Nature du repère : **Marque gravée****GÉNÉRAL****Code :** WEB_R_201804165938**Date de mise à jour :****Auteur :** EPTB_Vienne

MARQUE**Texte :** 1913**Maximum de l'inondation :** Non renseigné**Visibilité :** Oui**État du repère :** Bon**Pérennité :** Longue**Repère calculé :** Non**PHEC :** Oui
