Commune : **BONNEUIL-MATOURS****Rue du Crémault**Rivière : **La Vienne****Commentaires :** Deux marques de 1913 et 1896. Support de soutien (mur) en mauvais état (possibilité d'effondrement).**5**

**GÉNÉRAL****Unité de gestion :** Vienne-Charente-Atlantique**Code :** WEB\_S\_201810233707**Date de mise à jour :** 23/10/2018**Auteur :** EPTB\_Vienne

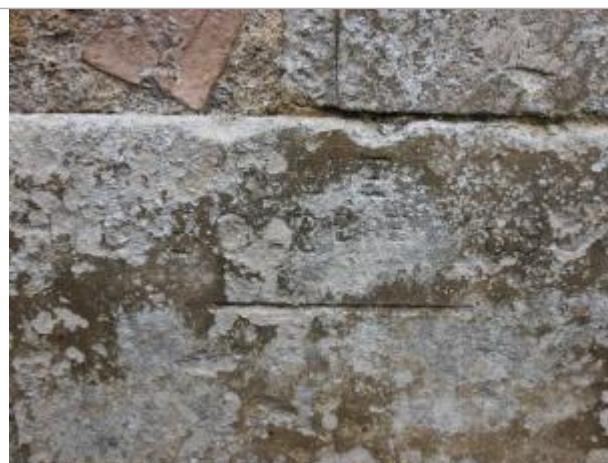
Marque 1896

**30 Octobre 1896**Nature de l'inondation : **Débordement de cours d'eau**Altitude calculée de l'eau : **57.6 m**Nature du repère : **Marque gravée****GÉNÉRAL****Code :** WEB\_R\_201804160234**Date de mise à jour :****Auteur :** EPTB\_Vienne

**MARQUE****Texte :** Crue du 30 8bre 1896**Maximum de l'inondation :** Non renseigné**Visibilité :** Oui**État du repère :** Moyen**Pérennité :** Longue**Repère calculé :** Non**PHEC :** Non

**SOURCE DE REPÉRAGE : RECENSEMENT DES REPÈRES DE CRUES PAR L'EPTB VIENNE - PHASE OPÉRATIONNELLE DU PAPI VIENNE AVAL - 09/04/2018****Type de repérage :** Campagne de terrain post-inondation  
**Organisme :** Etablissement public du bassin de la Vienne**NIVELLEMENT AGEA / EPTB VIENNE - 26/09/2018****Méthode :** GPS**Organisme :** Etablissement public du bassin de la Vienne**Commentaires sur le nivelllement :** Nivellement rattaché au NGF par niveling indirect à partir du repère D.A.T3-56a.**Référence nivélée :** Marque d'inondation**Système altimétrique :** NGF IGN 1969 (système normal)**Altitude de la référence (en m) :** 57.600 m**Altitude calculée de l'eau (en m) :** 57.6 m
