Commune : **BONNEUIL-MATOURS****Rue du Crémault**Rivière : **La Vienne****Commentaires :** Deux marques de 1913 et 1896. Support de soutien (mur) en mauvais état (possibilité d'effondrement).**5**

**GÉNÉRAL****Unité de gestion :** Vienne-Charente-Atlantique**Code :** WEB\_S\_201810233707**Date de mise à jour :** 23/10/2018**Auteur :** EPTB\_Vienne

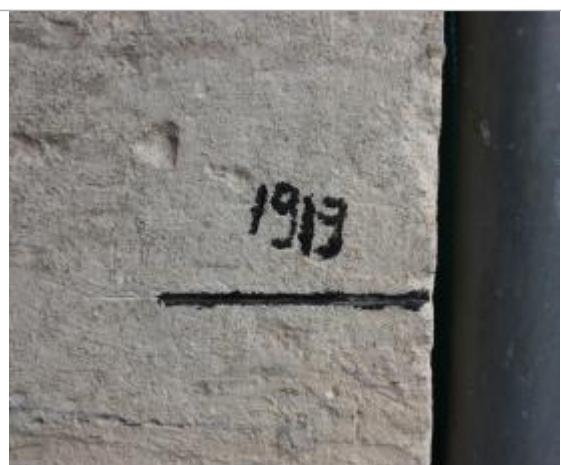
Marque 1913

**31 Mars 1913**Nature de l'inondation : **Débordement de cours d'eau**Altitude calculée de l'eau : **58.25 m**Nature du repère : **Marque gravée****GÉNÉRAL****Code :** WEB\_R\_201804161252**Date de mise à jour :****Auteur :** EPTB\_Vienne

**MARQUE****Texte :** 1913**Maximum de l'inondation :** Non renseigné**Visibilité :** Non**État du repère :** Bon**Pérennité :** Longue**Repère calculé :** Oui**PHEC :** Oui
