Commune : **PONT-L'ÉVÊQUE**Rivière : **L' Yvie****Sol Pavé devant le 7 rue aux Prêtres.**

**GÉNÉRAL****Unité de gestion :** Seine aval-Côtiers Normands**Code :** WEB\_S\_201804170456**Date de mise à jour :** 03/10/2022**Auteur :** Ghubert

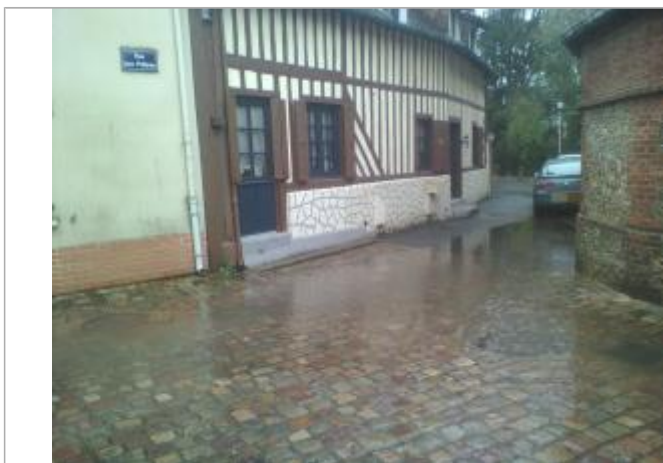
**22 Janvier 2018**Nature de l'inondation : **Ruissellement**Altitude calculée de l'eau : **9.725 m**Nature du repère : **Photographie****Commentaires :** Bonne fiabilité de la laisse de crue.**GÉNÉRAL****Code :** WEB\_R\_201804171106**Date de mise à jour :****Auteur :** Ghubert

Niveau d'eau a atteint la deuxième pierre du secteur pavé devant le seuil de la porte (Photo: DST Pont-l'Évêque)
