Commune : **PONT-L'ÉVÊQUE**Rivière : **L' Yvie****Sol Pavé devant le 7 rue aux Prêtres.**

1 Repère(s) sur le site**GÉNÉRAL****Unité de gestion :** Seine aval-Côtiers Normands**Code :** WEB_S_201804170456 **Date de mise à jour :** 03/10/2022**Auteur :** Ghubert

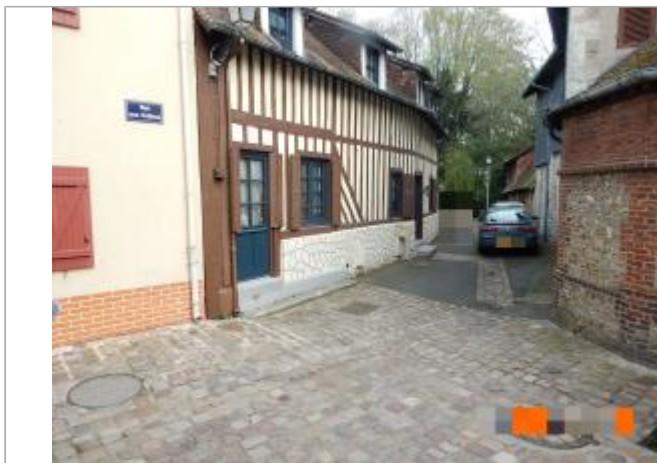
Commentaires : Sol Pavé devant la maison au Croisement de la rue aux Prêtres et de la rue Vieille.
Surtout impacté par des ruissellements et la saturation des réseaux.

Croisement de la rue aux Prêtres et de la rue Vieille (Photo: SPC SACN)

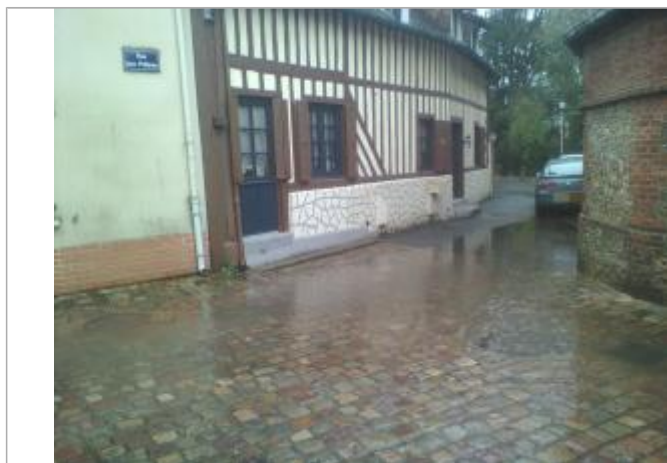
**22 janvier 2018**Nature de l'inondation : **Ruissellement**Altitude calculée de l'eau : **9.725 m**Nature du repère : **Photographie****Commentaires :** Bonne fiabilité de la laisse de crue.**GÉNÉRAL****Code :** WEB_R_201804171106**Date de mise à jour :****Auteur :** Ghubert

Niveau d'eau a atteint la deuxième pierre du secteur pavé devant le seuil de la porte (Photo: DST Pont-l'Évêque)
