Commune : **PONT-L'ÉVÊQUE**Rivière : **L' Yvie****Sol Pavé devant le 7 rue aux Prêtres.**

**GÉNÉRAL****Unité de gestion :** Seine aval-Côtiers Normands**Code :** WEB\_S\_201804170456**Date de mise à jour :** 03/10/2022**Auteur :** Ghubert

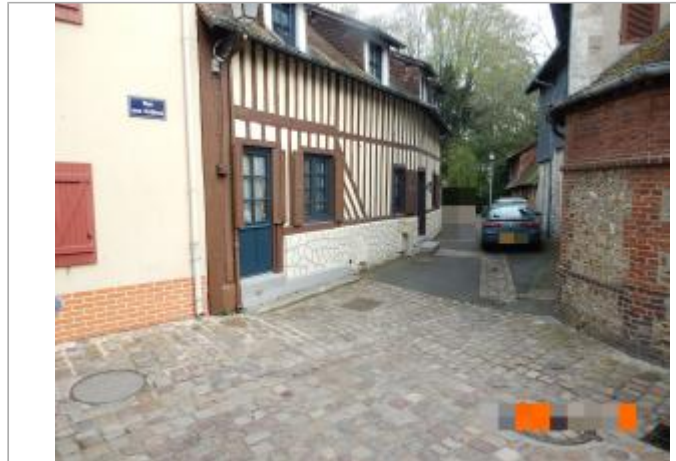
**Commentaires :** Sol Pavé devant la maison au Croisement de la rue aux Prêtres et de la rue Vieille.  
Surtout impacté par des ruissellements et la saturation des réseaux.

Croisement de la rue aux Prêtres et de la rue Vieille (Photo: SPC SACN)

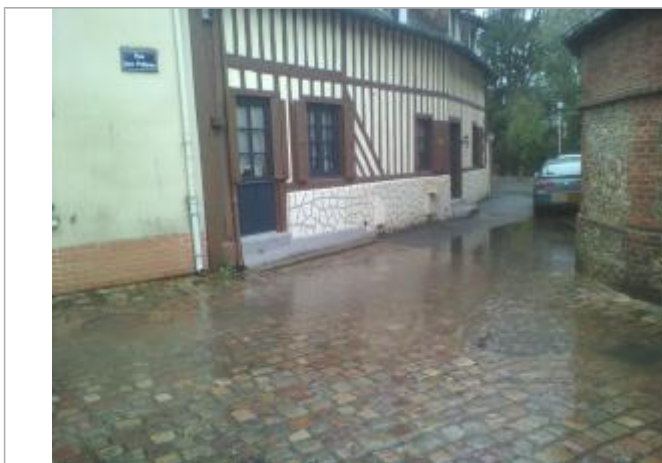
**22 Janvier 2018**Nature de l'inondation : **Ruissellement**Altitude calculée de l'eau : **9.725 m**Nature du repère : **Photographie****Commentaires :** Bonne fiabilité de la laisse de crue.**GÉNÉRAL****Code :** WEB\_R\_201804171106**Date de mise à jour :****Auteur :** Ghubert

Niveau d'eau a atteint la deuxième pierre du secteur pavé devant le seuil de la porte (Photo: DST Pont-l'Évêque)
