Commune : **BONNEUIL-MATOURS** | Rivière : **La Vienne**

**Garage - 53 rue du onze novembre**

**Commentaires :** Plusieurs marques à l'intérieur du garage au n°53 rue du Onze novembre. **3** Repère(s) sur le site

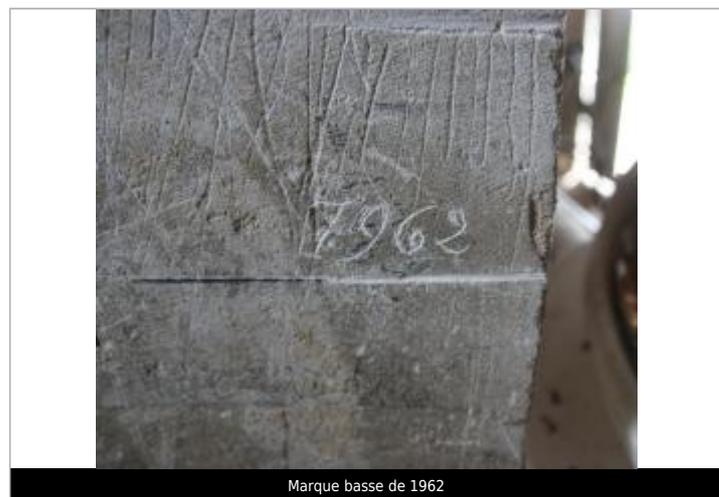
**1962**  
 Nature de l'inondation : **Débordement de cours d'eau** Nature du repère : **Marque gravée**

**Commentaires :** Deux marques distinctes de 1962 séparées de 8cm environ. Celle-ci est la marque la plus basse des deux (soit potentiellement la crue de avril 1962, sans certitude).

**Texte :** 1962  
**Maximum de l'inondation :** Non renseigné  
**Visibilité :** Non **État du repère :** Moyen  
**Pérennité :** Longue **Repère calculé :** Non  
**PHEC :** Non

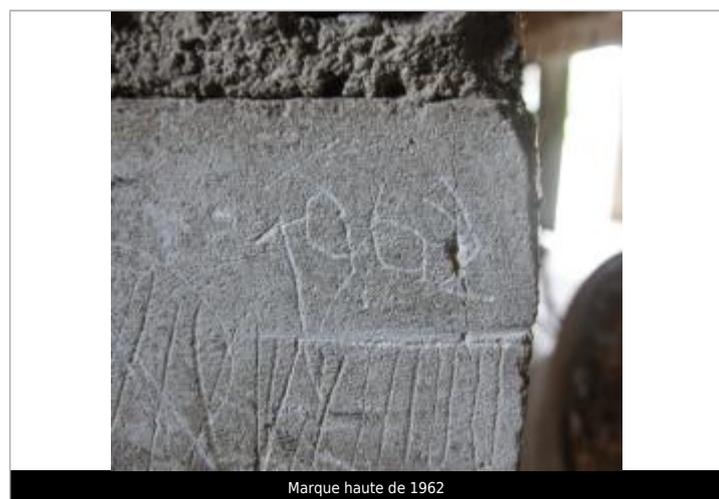
**1962**  
 Nature de l'inondation : **Débordement de cours d'eau** Nature du repère : **Marque gravée**

**Commentaires :** Deux marques distinctes de 1962 séparées de 8cm environ. Celle-ci est la marque la plus haute des deux (soit potentiellement la crue de janvier 1962, sans certitude).

**Texte :** 1962  
**Maximum de l'inondation :** Non renseigné  
**Visibilité :** Non **État du repère :** Moyen  
**Pérennité :** Longue **Repère calculé :** Non  
**PHEC :** Non

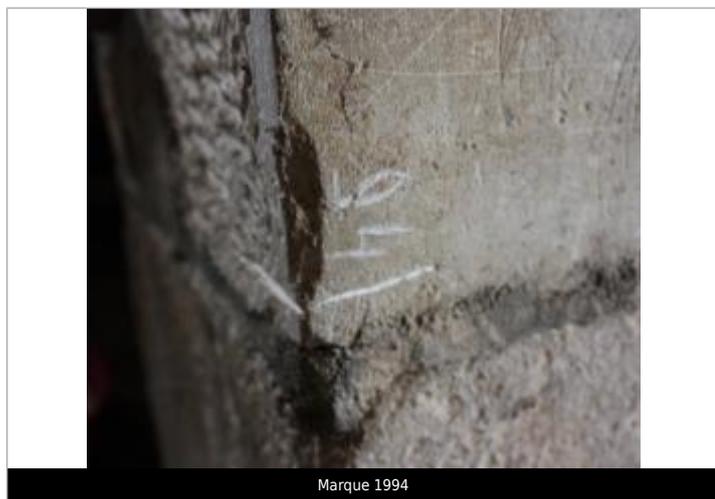
**Janvier 1994**  
 Nature de l'inondation : **Débordement de cours d'eau** Nature du repère : **Marque gravée**

**Texte :** 94  
**Maximum de l'inondation :** Non renseigné  
**Visibilité :** Non **État du repère :** Moyen  
**Pérennité :** Longue **Repère calculé :** Non  
**PHEC :** Non
