Commune : **BONNEUIL-MATOURS** | Rivière : **La Vienne**

**Garage - 53 rue du onze novembre**

**Commentaires :** Plusieurs marques à l'intérieur du garage au n°53 rue du Onze novembre. **3** Repère(s) sur le site

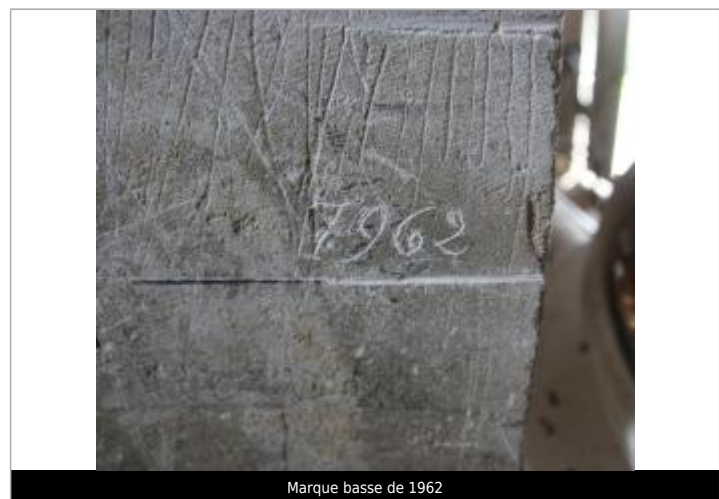
**1962**  
 Nature de l'inondation : **Débordement de cours d'eau** | Nature du repère : **Marque gravée**

**Commentaires :** Deux marques distinctes de 1962 séparées de 8cm environ. Celle-ci est la marque la plus basse des deux (soit potentiellement la crue de avril 1962, sans certitude).

**Texte :** 1962  
**Maximum de l'inondation :** Non renseigné  
**Visibilité :** Non **État du repère :** Moyen  
**Pérennité :** Longue **Repère calculé :** Non  
**PHEC :** Non

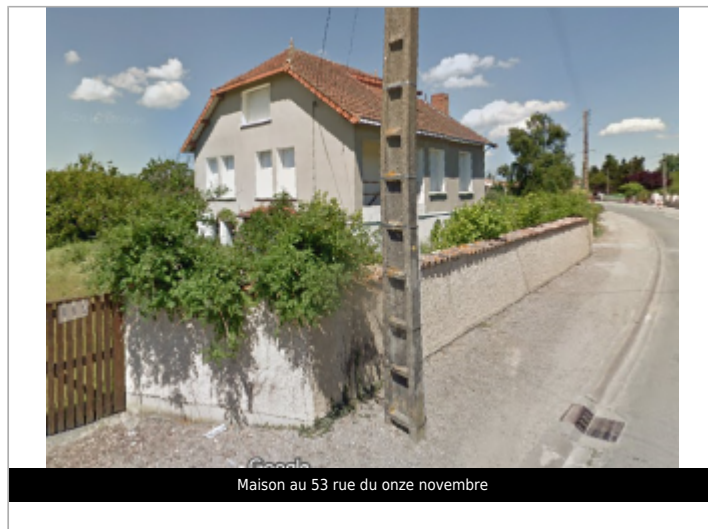
Maison au 53 rue du onze novembre

**Commentaires :** Plusieurs marques à l'intérieur du garage au n°53 rue du Onze novembre.

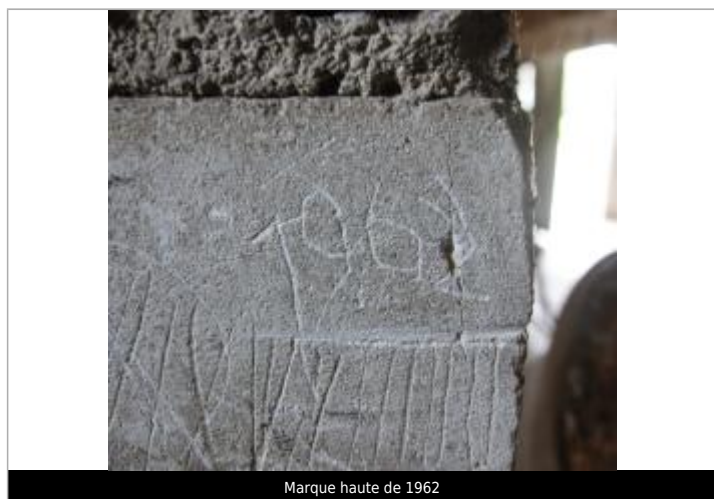
Marque haute de 1962

**1962**  
 Nature de l'inondation : **Débordement de cours d'eau** Nature du repère : **Marque gravée**

**Commentaires :** Deux marques distinctes de 1962 séparées de 8cm environ. Celle-ci est la marque la plus haute des deux (soit potentiellement la crue de janvier 1962, sans certitude).

**Texte :** 1962  
**Maximum de l'inondation :** Non renseigné  
**Visibilité :** Non **État du repère :** Moyen  
**Pérennité :** Longue **Repère calculé :** Non  
**PHEC :** Non

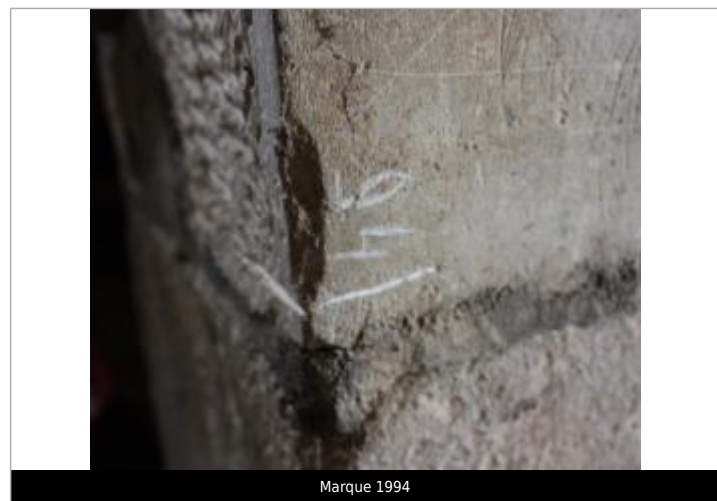
**Janvier 1994**

Nature de l'inondation : **Débordement de cours d'eau**    Nature du repère : **Marque gravée**

**Texte** : 94  
**Maximum de l'inondation** : Non renseigné  
**Visibilité** : Non    **État du repère** : Moyen  
**Pérennité** : Longue    **Repère calculé** : Non  
**PHEC** : Non
