Commune : **BONNEUIL-MATOURS** | Rivière : **La Vienne**

Garage - 53 rue du onze novembre

GÉNÉRAL

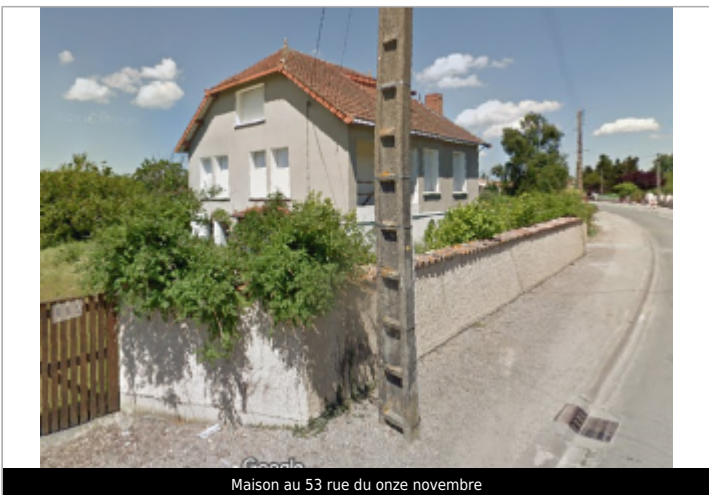
Commentaires : Plusieurs marques à l'intérieur du garage au n°53 rue du Onze novembre.

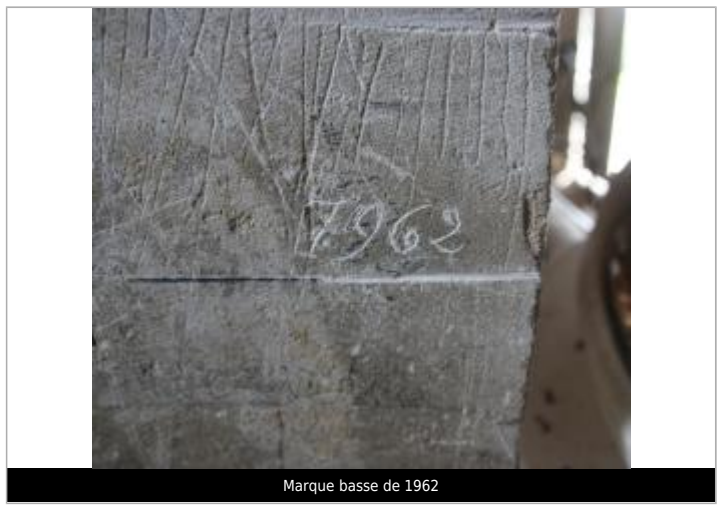
Commentaires : Deux marques distinctes de 1962 séparées de 8cm environ. Celle-ci est la marque la plus basse des deux (soit potentiellement la crue de avril 1962, sans certitude).

Texte : 1962
Maximum de l'inondation : Non renseigné
Visibilité : Non **État du repère :** Moyen
Pérennité : Longue **Repère calculé :** Non
PHEC : Non

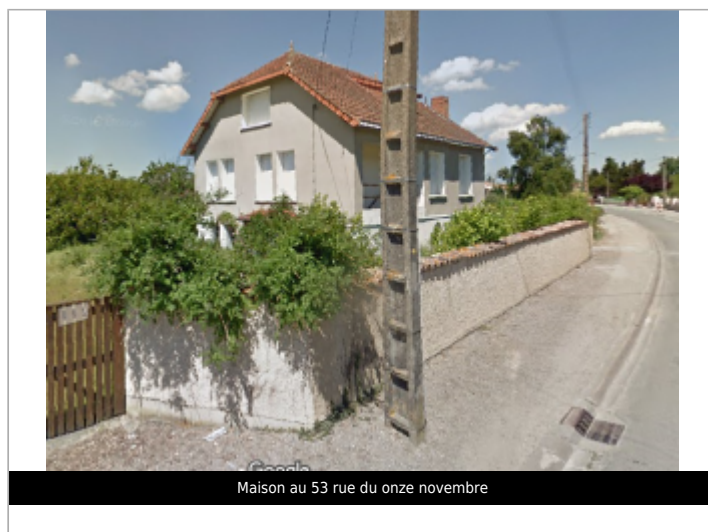
Commentaires : Deux marques distinctes de 1962 séparées de 8cm environ. Celle-ci est la marque la plus haute des deux (soit potentiellement la crue de janvier 1962, sans certitude).

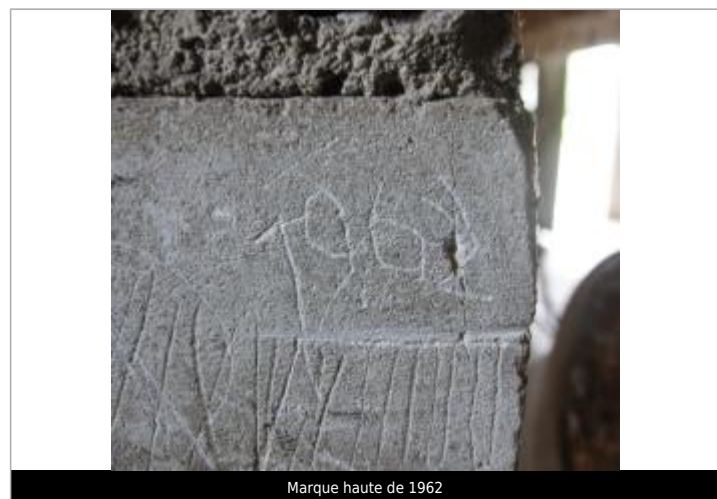
Texte : 1962
Maximum de l'inondation : Non renseigné
Visibilité : Non **État du repère** : Moyen
Pérennité : Longue **Repère calculé** : Non
PHEC : Non

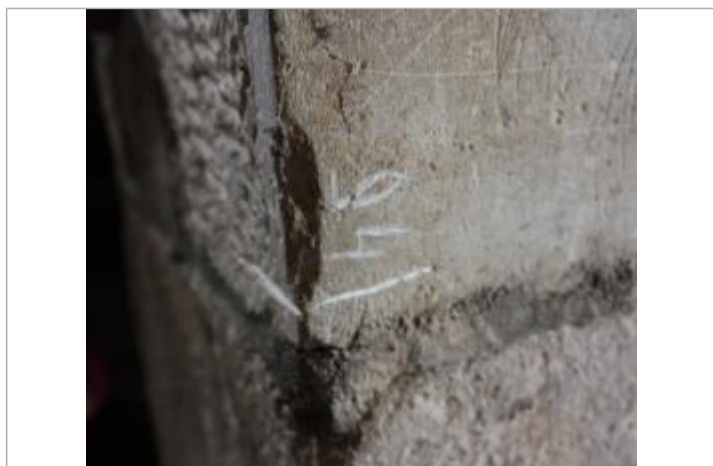
Marque 1994

Texte : 94

État du repère : Moyen
