Commune : **BONNEUIL-MATOURS**

Rivière : **La Vienne**

## Garage - 53 rue du onze novembre

**SOURCE DE REPÉRAGE** : RECENSEMENT DES REPÈRES DE CRUES PAR L'EPTB VIENNE - PHASE OPÉRATIONNELLE DU PAPI VIENNE AVAL - 09/04/2018

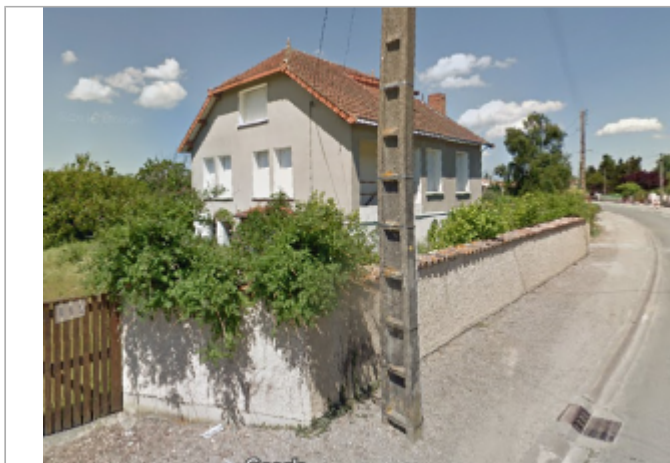
**Commentaires** : Plusieurs marques à l'intérieur du garage au n°53 rue du Onze novembre.

Maison au 53 rue du onze novembre

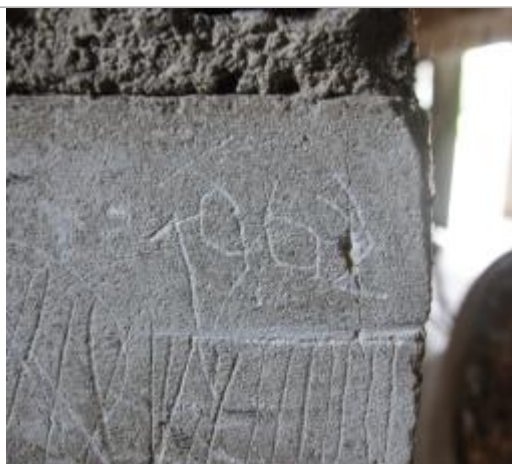
**Commentaires** : Deux marques distinctes de 1962 séparées de 8cm environ. Celle-ci est la marque la plus haute des deux (soit potentiellement la crue de janvier 1962, sans certitude).

**État du repère** : Moyen

Marque haute de 1962
