Commune : **BONNEUIL-MATOURS**

Rivière : **La Vienne**

**Garage - 53 rue du onze novembre**

**1962**

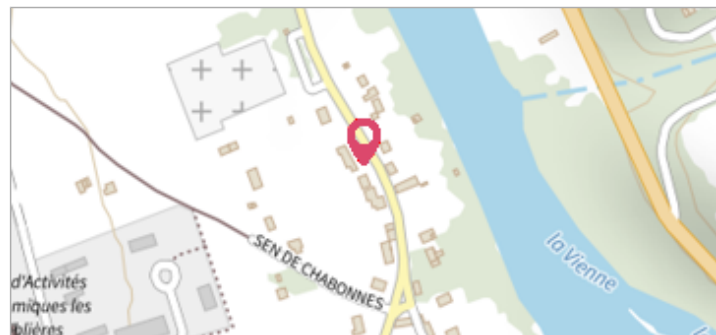
**Commentaires** : Plusieurs marques à l'intérieur du garage au n°53 rue du Onze novembre.

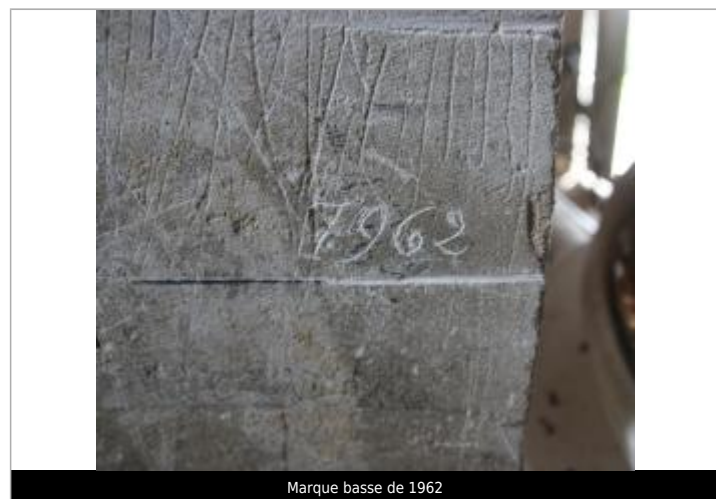
**Commentaires** : Deux marques distinctes de 1962 séparées de 8cm environ. Celle-ci est la marque la plus basse des deux (soit potentiellement la crue de avril 1962, sans certitude).

**Texte** : 1962

**Visibilité** : Non **État du repère** : Moyen
