Commune : **VALDIVIENNE**Rivière : **La Vienne****Moulin Bouin - rue des Bonnelières****Commentaires** : Plusieurs marques au moulin Bouin, à l'angle côté chemin rural (à proximité de la croix).**5** Repère(s) sur le site**GÉNÉRAL****Unité de gestion** : Vienne-Charente-Atlantique**Code** : WEB\_S\_201810231306**Date de mise à jour** : 23/10/2018**Auteur** : EPTB\_Vienne

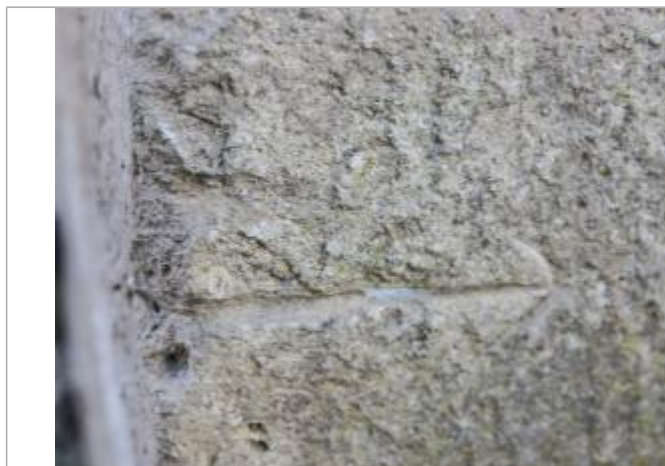
Marque 1962

**1962**Nature de l'inondation : **Débordement de cours d'eau**Altitude calculée de l'eau : **70.42 m**Nature du repère : **Marque gravée****Commentaires** : Aucune inscription de date lisible. Référencée comme marque de 1962 selon la SOGREAH (étude de la ZI de la Vienne dans la Vienne - octobre 2001).**GÉNÉRAL****Code** : WEB\_R\_201804183911**Date de mise à jour** :**Auteur** : EPTB\_Vienne

**MARQUE****Maximum de l'inondation** : Non renseigné**Visibilité** : Oui**État du repère** : Mauvais**Pérennité** : Moyenne**Repère calculé** : Non**PHEC** : Non**SOURCE DE REPÉRAGE : RECENSEMENT DES REPÈRES DE CRUES PAR L'EPTB VIENNE - PHASE OPÉRATIONNELLE DU PAPI VIENNE AVAL - 09/04/2018****Type de repérage** : Campagne de terrain post-inondation**Organisme(s)** : Etablissement public du bassin de la Vienne**DDE VIENNE / SOGREAH - 01/10/2001****Méthode** : Non renseigné**Organisme** : SOGREAH**Référence nivelée** : Marque d'inondation**Système altimétrique** : NGF IGN 1969 (système normal)**Altitude de la référence (en m)** : 70.420 m**Altitude calculée de l'eau (en m)** : 70.42 m
