Commune : <b>VALDIVIENNE</b>	Rivière : <b>La Vienne</b>
	<b>Maison rue du Bac / Cubord</b>	
<b>Commentaires</b> : Marque de 1913 au niveau des volets d'une maison rue du Bac (marque à l'intérieur du bâtiment, reportée à l'extérieur).		
		<b>1</b> Repère(s) sur le site

<b>GÉNÉRAL</b>	
<b>Unité de gestion</b> : Vienne-Charente-Atlantique	
<b>Code</b> : WEB_S_201810234354	<b>Date de mise à jour</b> : 23/10/2018
<b>Auteur</b> : EPTB_Vienne

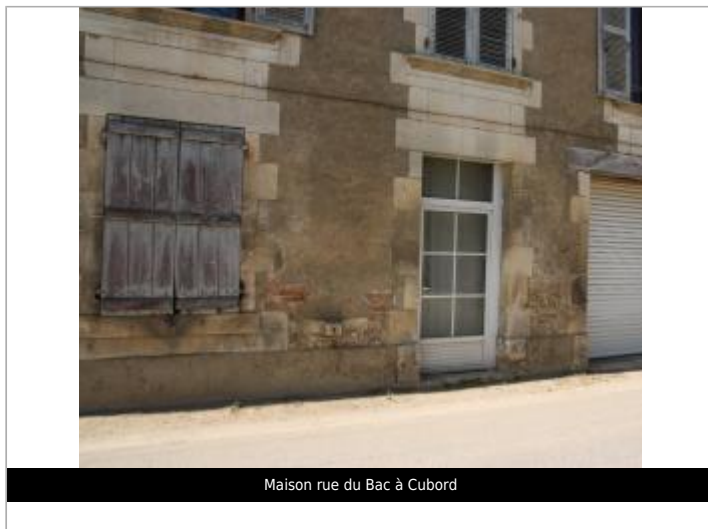
<b>Mars 1913</b>	Altitude calculée de l'eau : <b>71.23 m</b>
	Nature de l'inondation : <b>Débordement de cours d'eau</b>	Nature du repère : <b>Marque gravée</b>
<b>Commentaires</b> : Marque initiale de 1913 à l'intérieur de la maison, reportée sous forme d'une légère gravure à l'extérieur au niveau des volets.

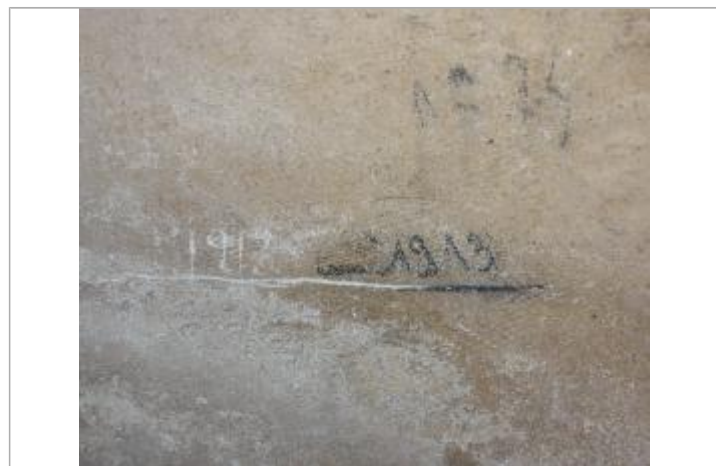
Marque 1913 à l'intérieur
