Commune : **VALDIVIENNE**Rivière : **La Vienne****Ancien pilier de jardin (disparu) / rue du Bac - Cubord**

9 Repère(s) sur le site**GÉNÉRAL****Unité de gestion :** Vienne-Charente-Atlantique**Code :** WEB_S_201804232855 **Date de mise à jour :** 23/10/2018**Auteur :** EPTB_Vienne

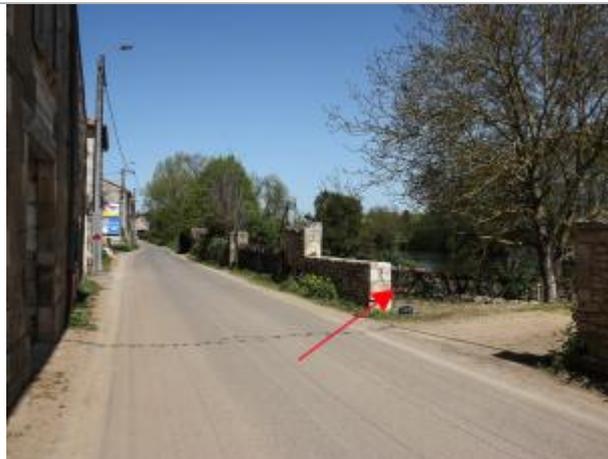
Pilier disparu en 2018 (1)

Commentaires : Nombreuses gravures de crues sur un ancien pilier de jardin, désormais démantelé. Confirmation de l'existence de ces marques par le propriétaire. Dates des marques et nivellement exact effectué par la SOGREAH en 2001 lors d'un précédent recensement.

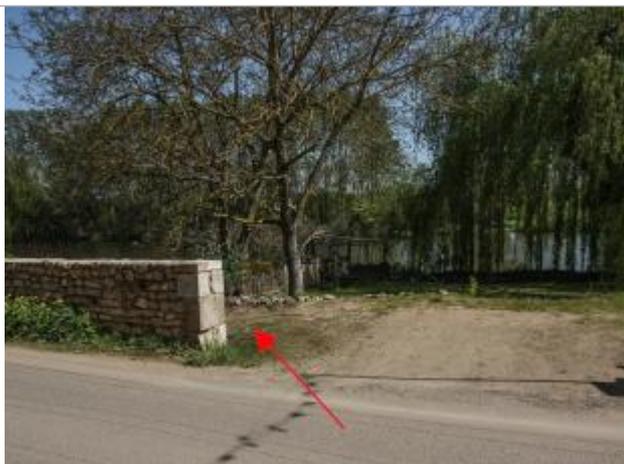
Lieu initial de la marque

Commentaires : Marque disparue sur un ancien pilier démantelé, après 2014. Donnée de nivellement effectuée par la SOGREAH en 2001 lors d'un précédent recensement.
