Commune : **VALDIVIENNE** | Rivière : **La Vienne**

N°6 impasse du moulin

1 Repère(s) sur le site

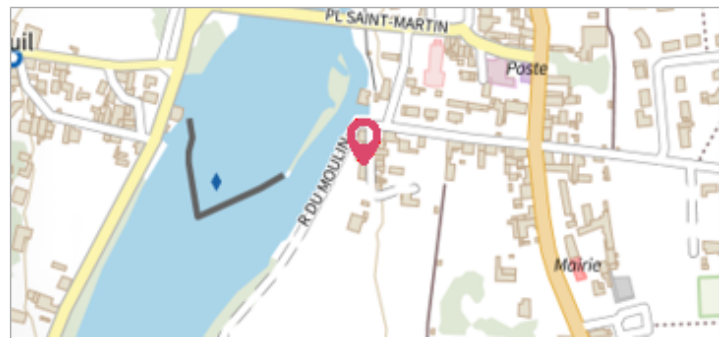
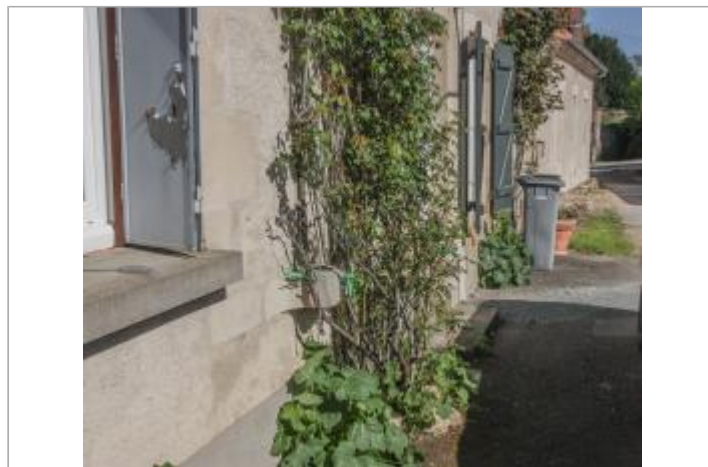
Site au n°6 impasse du moulin

Commentaires : Gravure de la crue de mars 1913 sur la façade du mur au n°6 impasse du moulin. Autre gravure de crue datée du "14 décembre" mais année illisible.

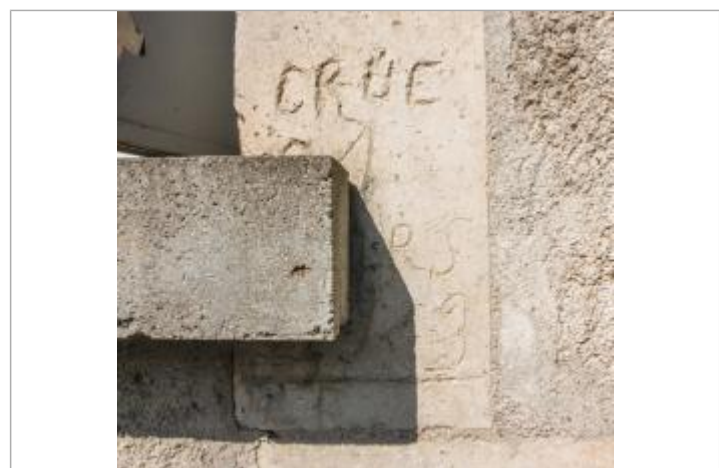
Marque 1913

31 mars 1913
 Nature de l'inondation : **Débordement de cours d'eau** Nature du repère : **Marque gravée**

Texte : Crue 31 mars 1913
Maximum de l'inondation : Non renseigné
Visibilité : Oui **État du repère :** Moyen
Pérennité : Longue **Repère calculé :** Non
PHEC : Oui
