Commune : **NAINTRE** | Rivière : **Le Clain**

Moulin des Coindres (côté rivière) - 20 rue François Villon

Commentaires : Multiples gravures de crues en divers secteurs du bâtiment au moulin des Coindres (côté rivière, domaine privé).

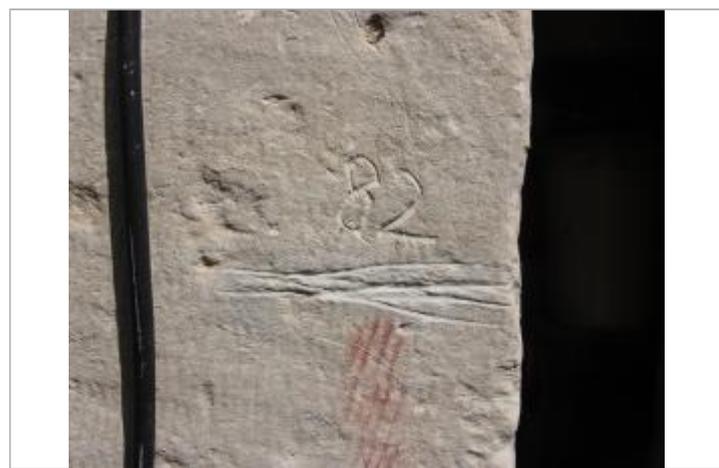
Marque 82 (1)

Commentaires : Multiples gravures correspondant à la crue du Clain du 21 décembre 1982.

Maximum de l'inondation : Non renseigné
Visibilité : Non **État du repère :** Moyen
Pérennité : Longue **Repère calculé :** Non
PHEC : Oui
