Commune : **NAINTRE**Rivière : **Le Clain**

Pont de la D23 à Domine

SOURCE DE REPÉRAGE : RECENSEMENT DES REPÈRES DE CRUES PAR L'EPTB VIENNE - PHASE OPÉRATIONNELLE DU PAPI VIENNE AVAL - 09/04/2018

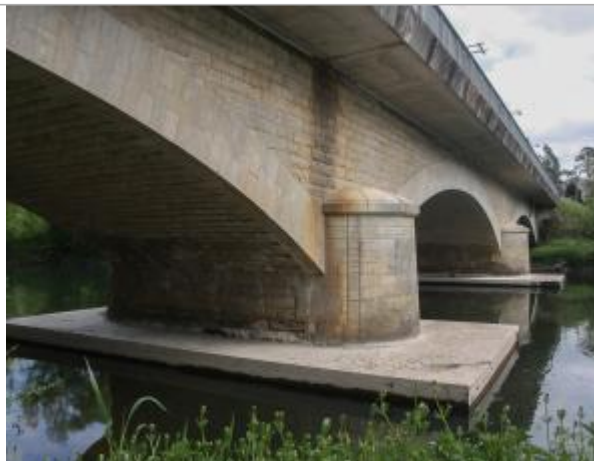
Pile du pont à Domine - rive gauche

Commentaires : Deux marques de crues du XIXe siècle sur une pile rive gauche du pont de la D23 à Domine. Présence d'une ancienne échelle gravée côté amont, et d'une nouvelle échelle limnimétrique ajustée face aval.

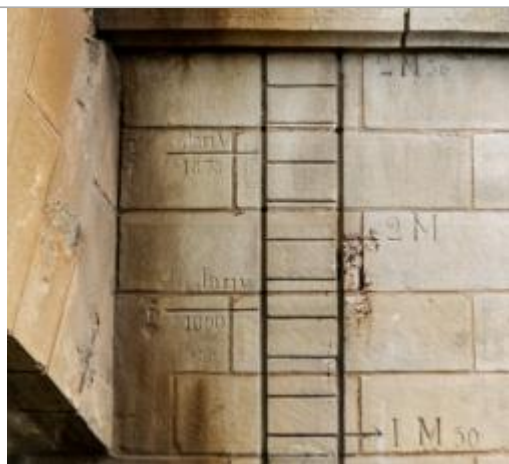
Marques 1873 et 1890

Commentaires : Crue de janvier 1873. Gravée approximativement à la cote 2m23 sur l'ancienne échelle (face amont), cote d'environ 2m05 sur l'échelle limnimétrique actuelle (face aval).

État du repère : Bon

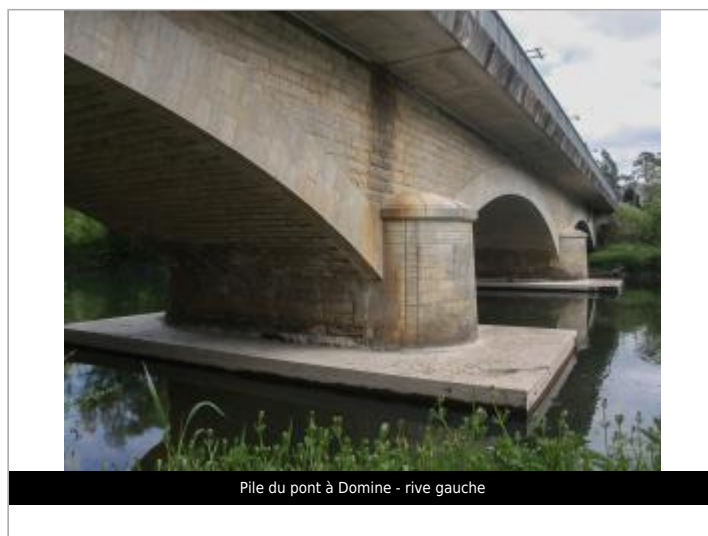
Commentaires : Deux marques de crues du XIXe siècle sur une pile rive gauche du pont de la D23 à Domine. Présence d'une ancienne échelle gravée côté amont, et d'une nouvelle échelle limnimétrique ajustée face aval.

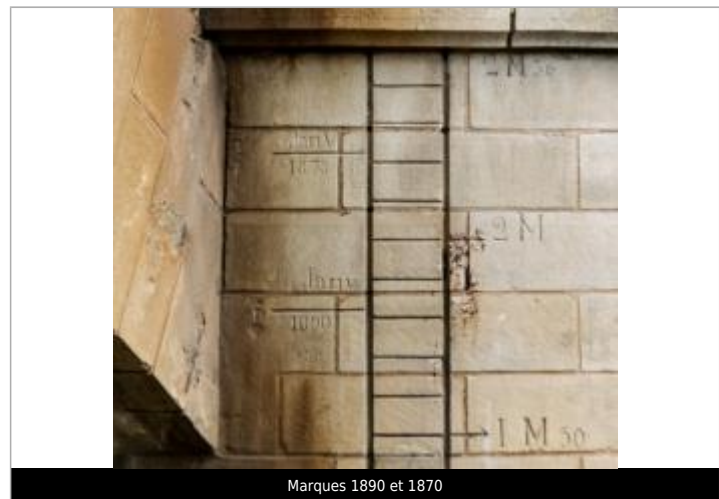
Commentaires : Crue de janvier 1890. Gravée approximativement à la cote 1m83 sur l'ancienne échelle (face amont), cote d'environ 1m65 sur l'échelle limnimétrique actuelle (face aval).

Texte : Janv 1890
Maximum de l'inondation : Non renseigné
Visibilité : Oui **État du repère :** Bon
Pérennité : Longue **Repère calculé :** Non
PHEC : Non
