Commune : **NAINTRE**

Pont de la D23 à Domine

Rivière : **Le Clain**

SOURCE DE REPÉRAGE : RECENSEMENT DES REPÈRES DE CRUES PAR L'EPTB VIENNE - PHASE OPÉRATIONNELLE DU PAPI VIENNE AVAL - 09/04/2018

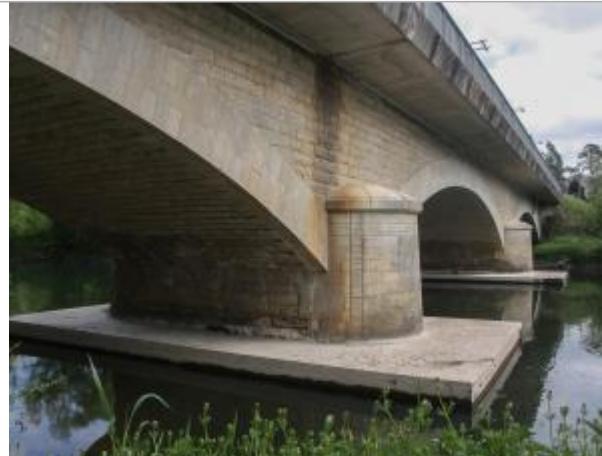
Pile du pont à Domine - rive gauche

Commentaires : Deux marques de crues du XIXe siècle sur une pile rive gauche du pont de la D23 à Domine. Présence d'une ancienne échelle gravée côté amont, et d'une nouvelle échelle limnimétrique ajustée face aval.

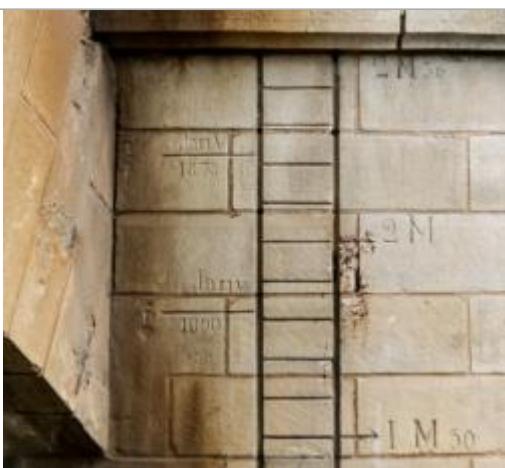
Marques 1873 et 1890

Commentaires : Crue de janvier 1873. Gravée approximativement à la cote 2m23 sur l'ancienne échelle (face amont), cote d'environ 2m05 sur l'échelle limnimétrique actuelle (face aval).

Texte : Janv 1873**Maximum de l'inondation :** Non renseigné**Visibilité :** Oui**État du repère :** Bon**Pérennité :** Longue**Repère calculé :** Non**PHEC :** Non

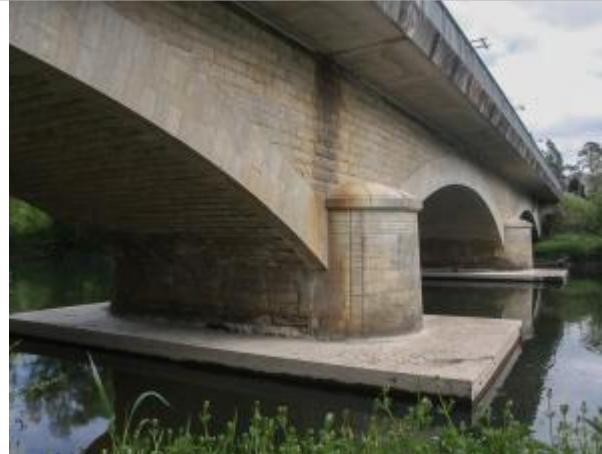
Pile du pont à Domine - rive gauche

Commentaires : Deux marques de crues du XIXe siècle sur une pile rive gauche du pont de la D23 à Domine. Présence d'une ancienne échelle gravée côté amont, et d'une nouvelle échelle limnimétrique ajustée face aval.

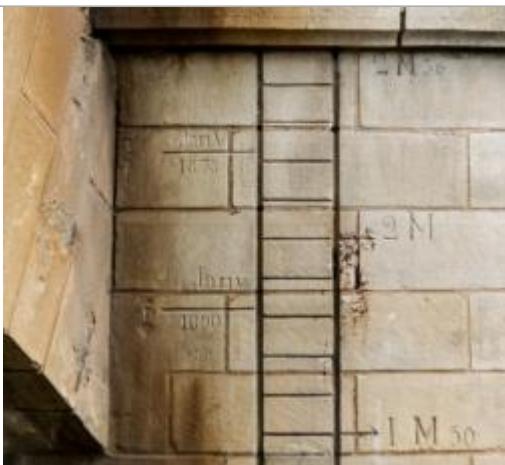
Marques 1890 et 1870

Commentaires : Crue de janvier 1890. Gravée approximativement à la cote 1m83 sur l'ancienne échelle (face amont), cote d'environ 1m65 sur l'échelle limnimétrique actuelle (face aval).

Texte : Janv 1890**Maximum de l'inondation :** Non renseigné**Visibilité :** Oui**État du repère :** Bon**Pérennité :** Longue**Repère calculé :** Non**PHEC :** Non
