Commune : **NAINTRE** | Rivière : **Le Clain**

Pont de la D23 à Domine

2 Repère(s) sur le site

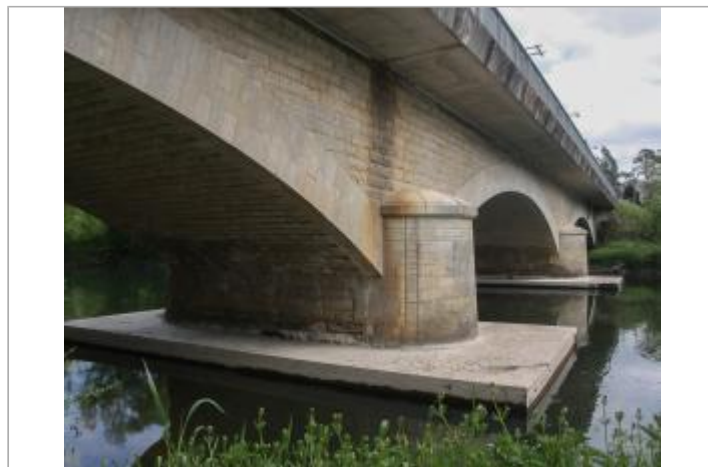
Pile du pont à Domine - rive gauche

Commentaires : Deux marques de crues du XIXe siècle sur une pile rive gauche du pont de la D23 à Domine. Présence d'une ancienne échelle gravée côté amont, et d'une nouvelle échelle limnimétrique ajustée face aval.

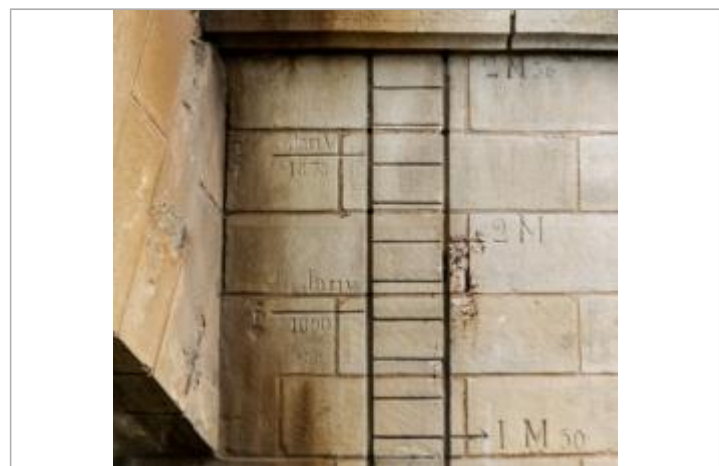
Marques 1873 et 1890

Commentaires : Crue de janvier 1873. Gravée approximativement à la cote 2m23 sur l'ancienne échelle (face amont), cote d'environ 2m05 sur l'échelle limnimétrique actuelle (face aval).

Texte : Janv 1873
Maximum de l'inondation : Non renseigné
Visibilité : Oui **État du repère** : Bon
Pérennité : Longue **Repère calculé** : Non
PHEC : Non

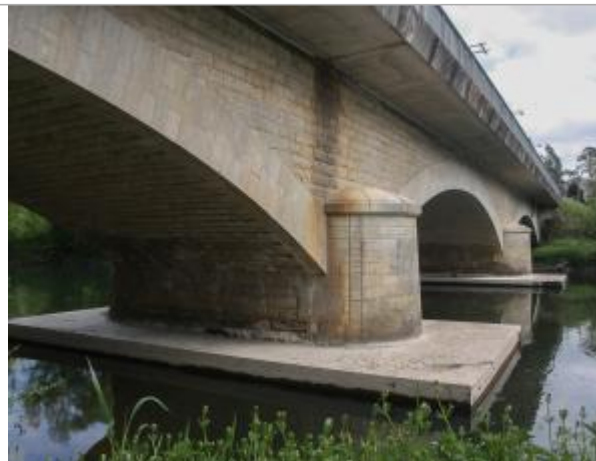
Pile du pont à Domine - rive gauche

Commentaires : Deux marques de crues du XIXe siècle sur une pile rive gauche du pont de la D23 à Domine. Présence d'une ancienne échelle gravée côté amont, et d'une nouvelle échelle limnimétrique ajustée face aval.
