Commune : **NAINTRE**Rivière : **Le Clain**

## Pont de la D23 à Domine

**Commentaires** : Deux marques de crues du XIXe siècle sur une pile rive gauche du pont de la D23 à Domine. Présence d'une ancienne échelle gravée côté amont, et d'une nouvelle échelle limnimétrique ajustée face aval.

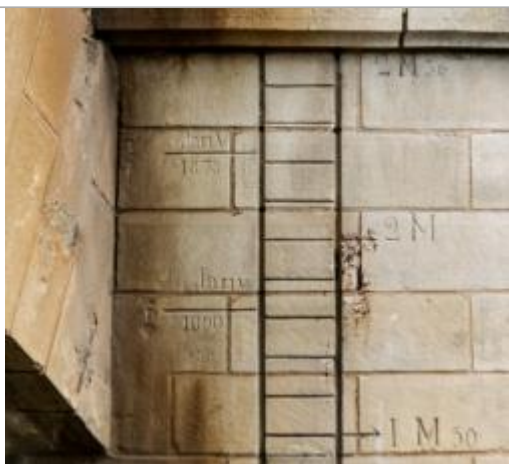
Marques 1890 et 1870

**Commentaires** : Crue de janvier 1890. Gravée approximativement à la cote 1m83 sur l'ancienne échelle (face amont), cote d'environ 1m65 sur l'échelle limnimétrique actuelle (face aval).

**Texte** : Janv 1890

**État du repère** : Bon
