Commune : **NAINTRE**Rivière : **Le Clain**

Pont de la D23 à Domine

GÉNÉRAL

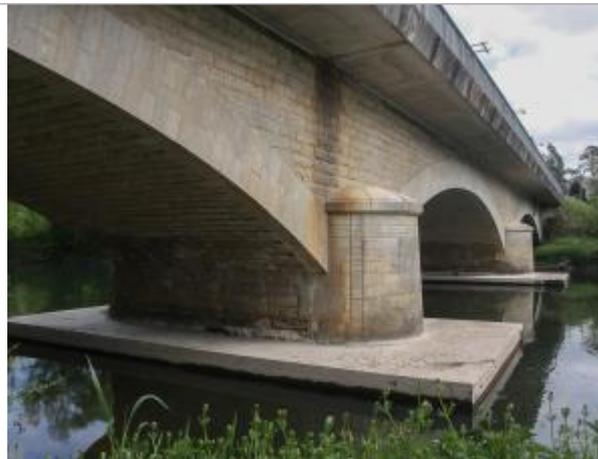
Pile du pont à Domine - rive gauche

Commentaires : Deux marques de crues du XIXe siècle sur une pile rive gauche du pont de la D23 à Domine. Présence d'une ancienne échelle gravée côté amont, et d'une nouvelle échelle limnimétrique ajustée face aval.

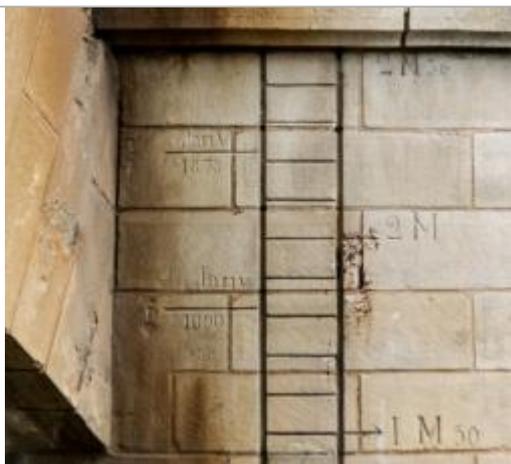
Marques 1873 et 1890

Commentaires : Crue de janvier 1873. Gravée approximativement à la cote 2m23 sur l'ancienne échelle (face amont), cote d'environ 2m05 sur l'échelle limnimétrique actuelle (face aval).

Texte : Janv 1873**Maximum de l'inondation** : Non renseigné**Visibilité** : Oui**État du repère** : Bon**Pérennité** : Longue**Repère calculé** : Non**PHEC** : Non
