Commune : **NAINTRE**Rivière : **Le Clain**

Pont de la D23 à Domine

Repère(s) sur le site

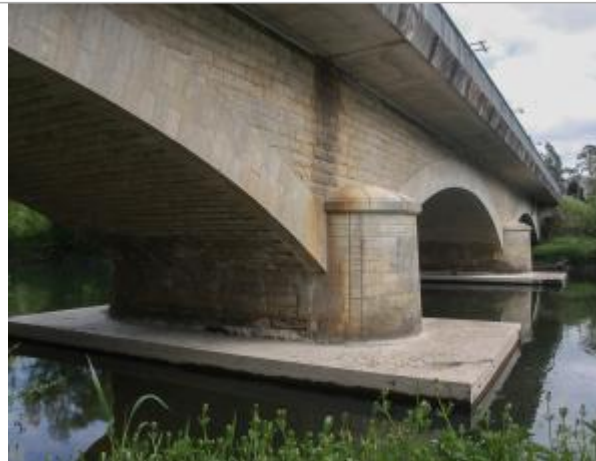
Pile du pont à Domine - rive gauche

Commentaires : Deux marques de crues du XIXe siècle sur une pile rive gauche du pont de la D23 à Domine. Présence d'une ancienne échelle gravée côté amont, et d'une nouvelle échelle limnimétrique ajustée face aval.

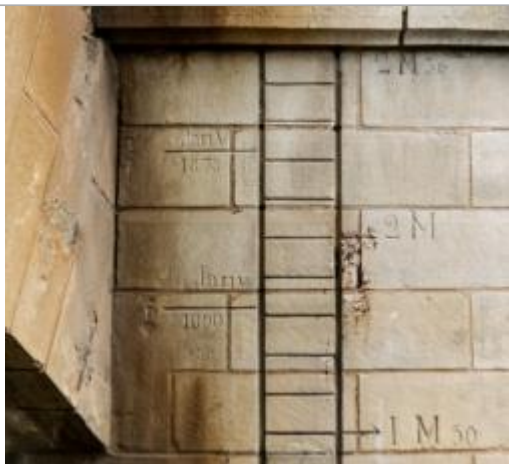
Marques 1873 et 1890

Commentaires : Crue de janvier 1873. Gravée approximativement à la cote 2m23 sur l'ancienne échelle (face amont), cote d'environ 2m05 sur l'échelle limnimétrique actuelle (face aval).

Texte : Janv 1873**Maximum de l'inondation** : Non renseigné**Visibilité** : Oui**État du repère** : Bon**Pérennité** : Longue**Repère calculé** : Non**PHEC** : Non
